DOKUMENTACJA KONSERWATORSKA

PROGRAM PRAC KONSERWATORSKICH

KAPLIC ORAZ POMNIKÓW NAGROBNYCH
NA ODCINKACH MURU CMENTARNEGO - ZACHODNIM, PÓŁNOCNYM ORAZ
WSCHODNIM PRZY KOŚCIELE POKOJU W ŚWIDNICY

WROCŁAW, LUTY 2013

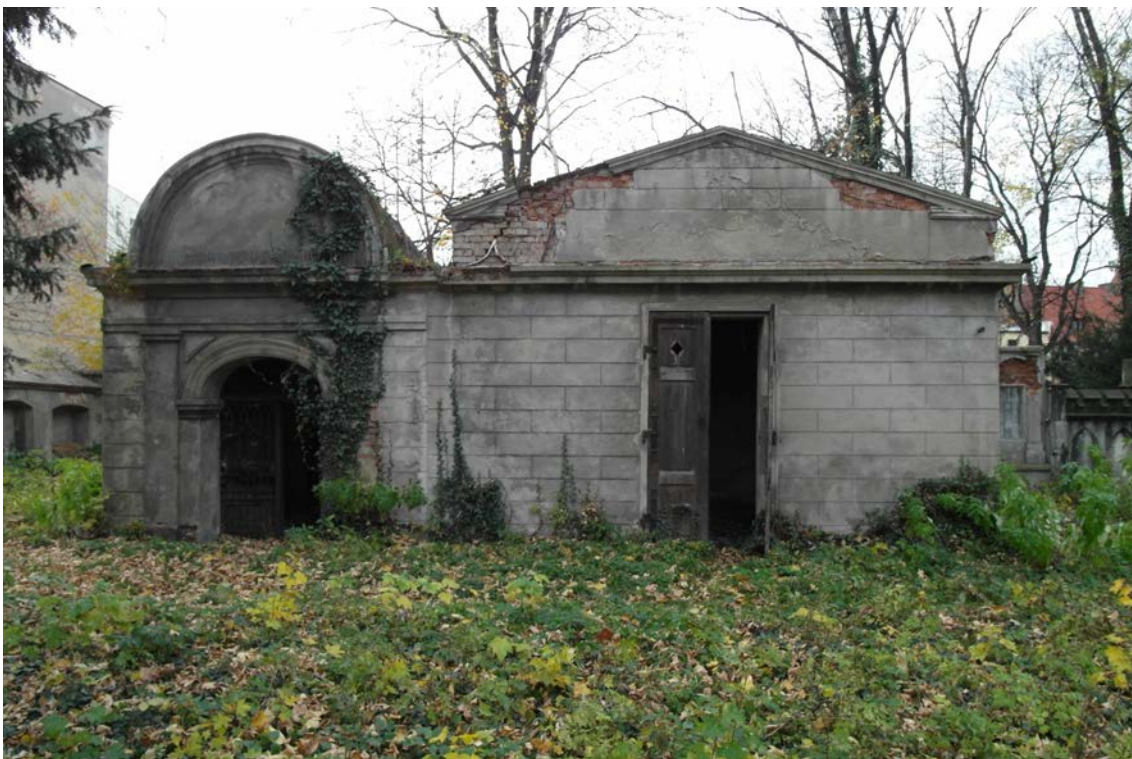
FOT.1. ŚWIDNICA, CMENTARZ PRZY KOŚCIELE POKOJU, WEWNĘTRZNY MUR ZACHODNI, KAPLICA I ORAZ II, WIDOK OD WSCH, STAN: LISTOPAD 2012.

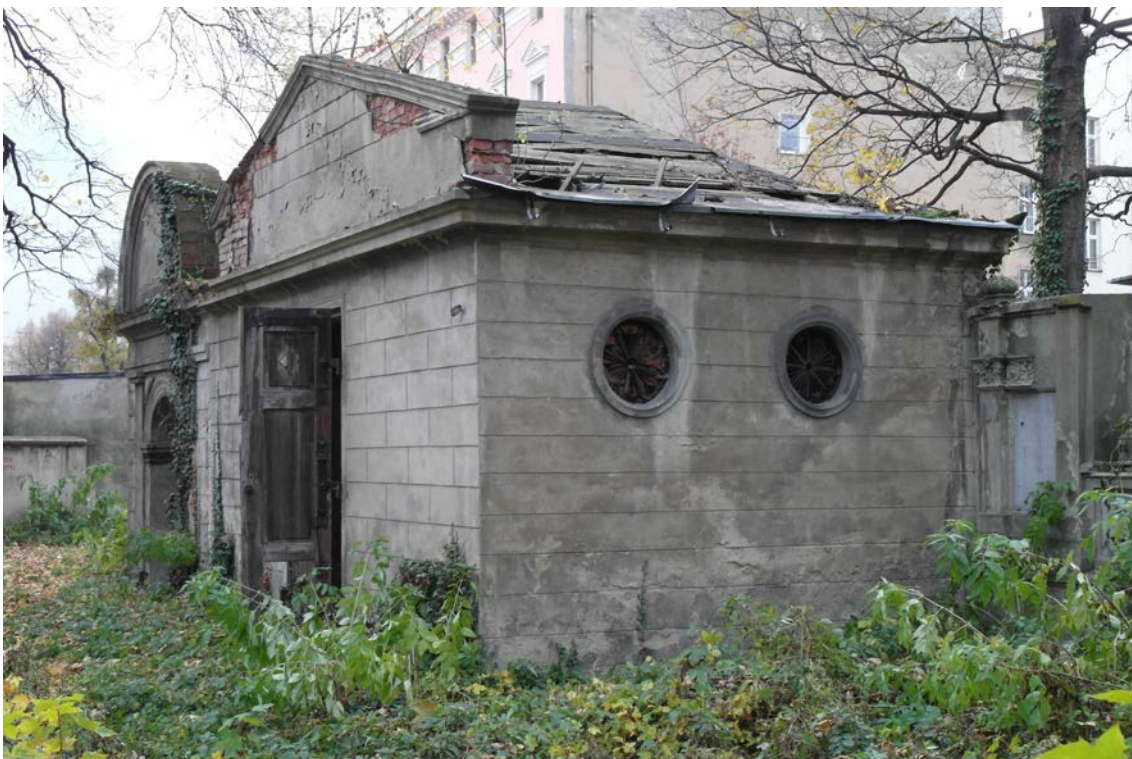
FOT.2. KAPLICA II, ELEWACJA PŁN. ORAZ WSCH, STAN: LISTOPAD 2012.

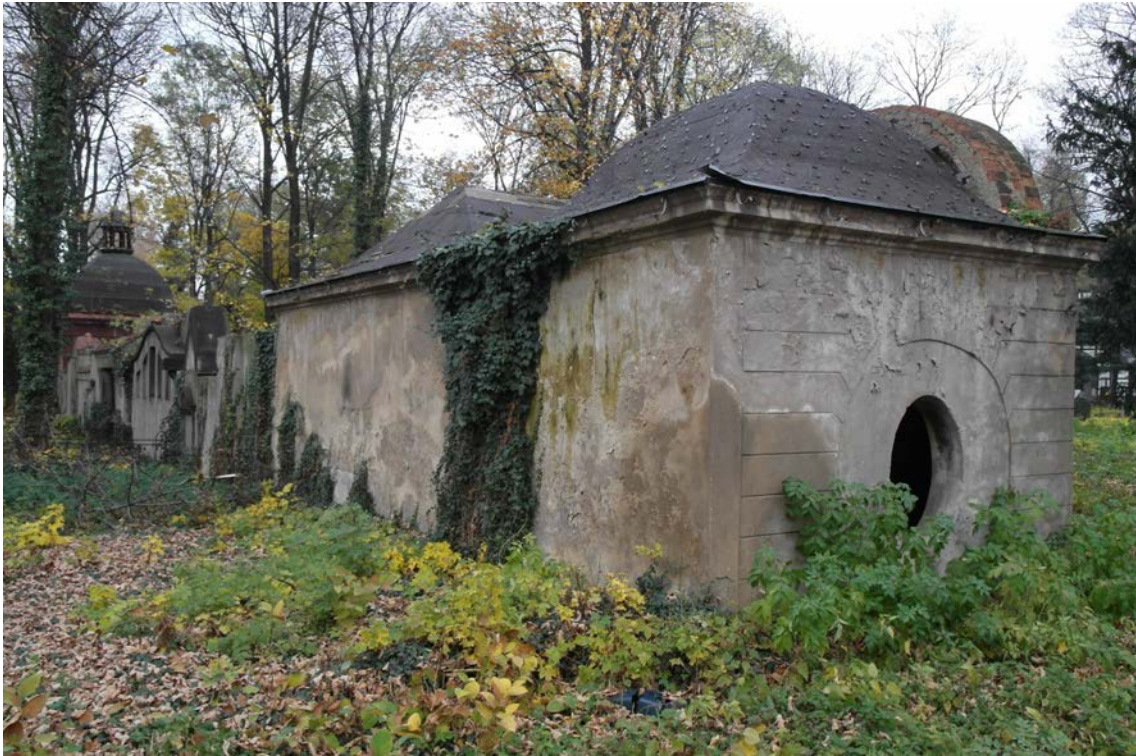
FOT.3. WEWNĘTRZNY MUR ZACH. ELEWACJA ZACH., WIDOK W KIERUNKU PŁN,
STAN: LISTOPAD 2012.

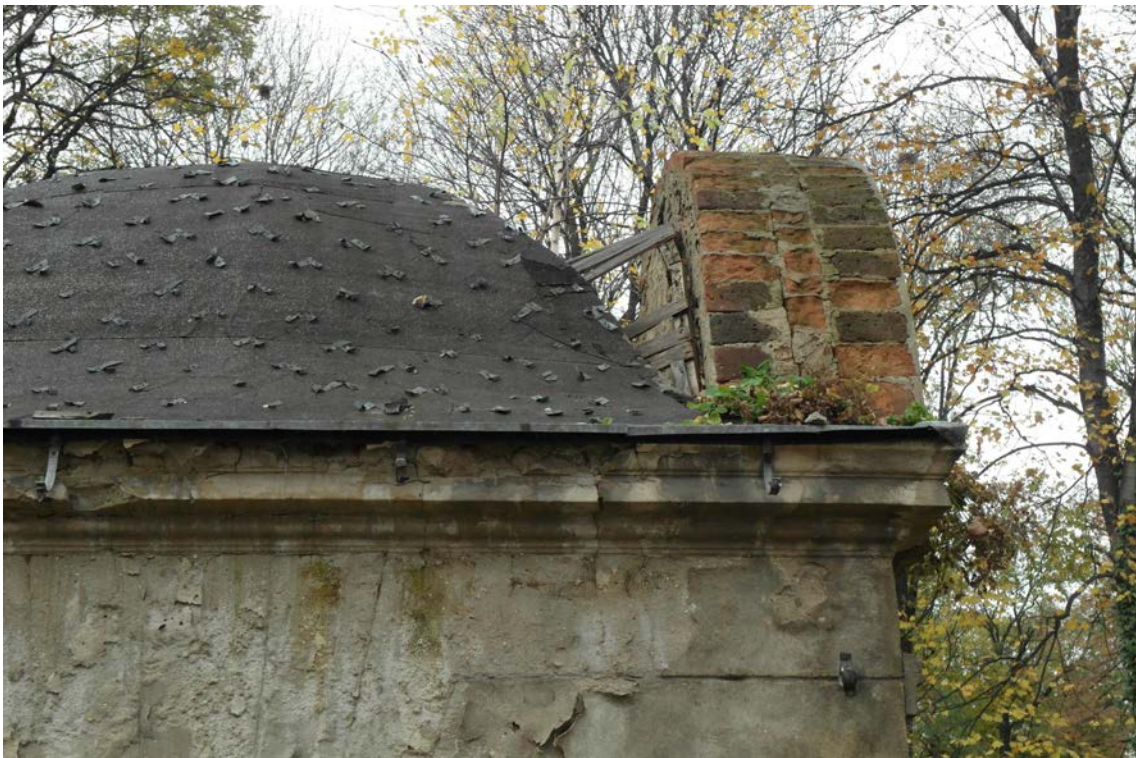
FOT.4. KAPLICA I, POKRYCIE DACHU I SZCZYT.

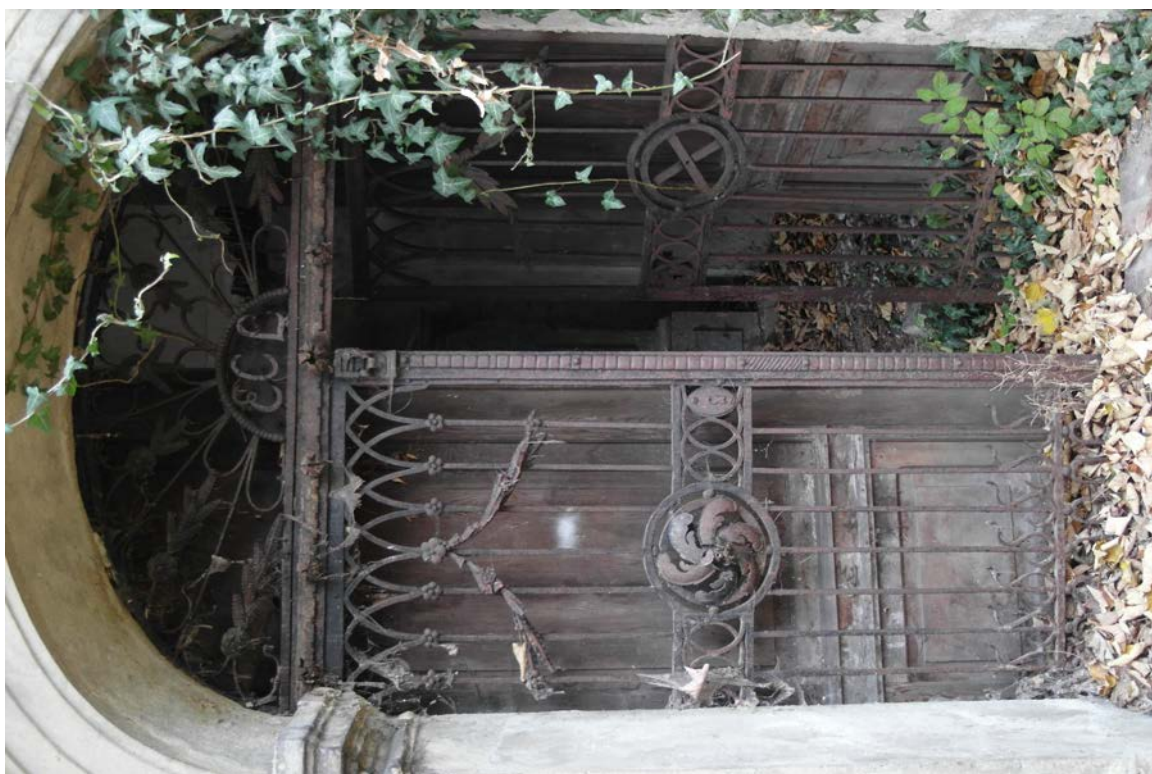
FOT.5. KAPLICA I, KRATA W OTWORZE DRZWIOWYM.

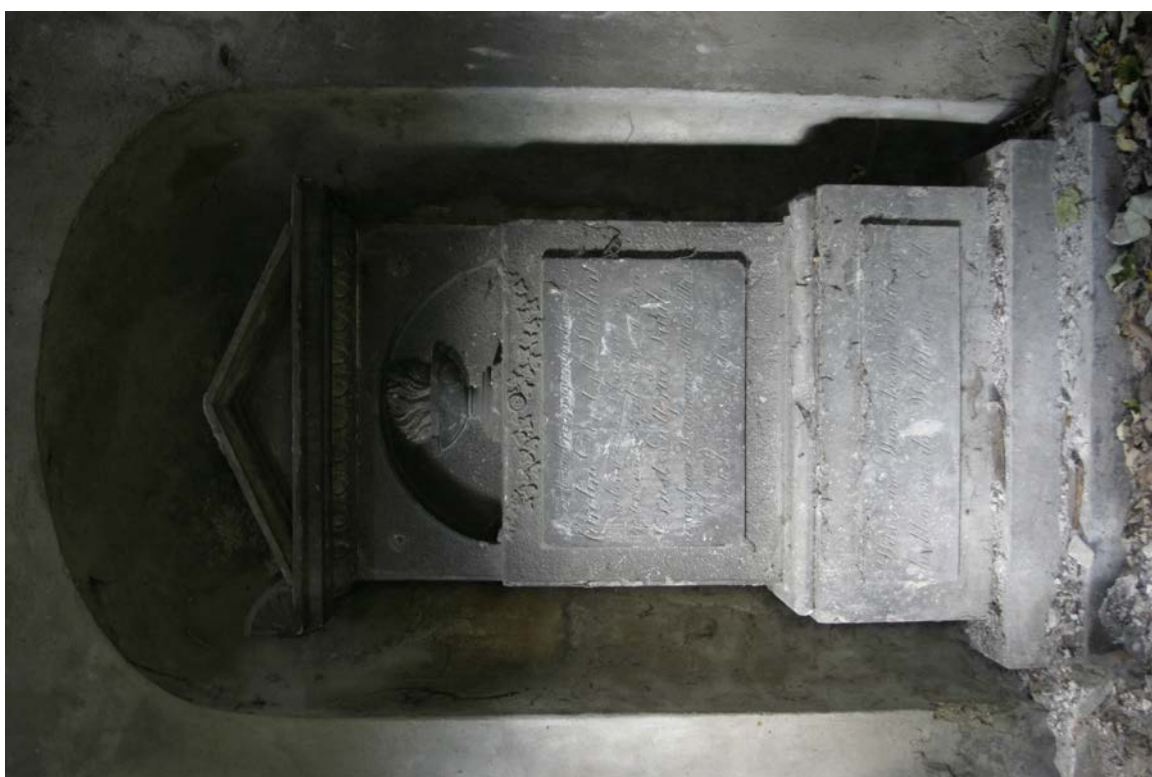
FOT.6. KAPLICA I, POMNIK NAGROBNY WE WNETRZU.

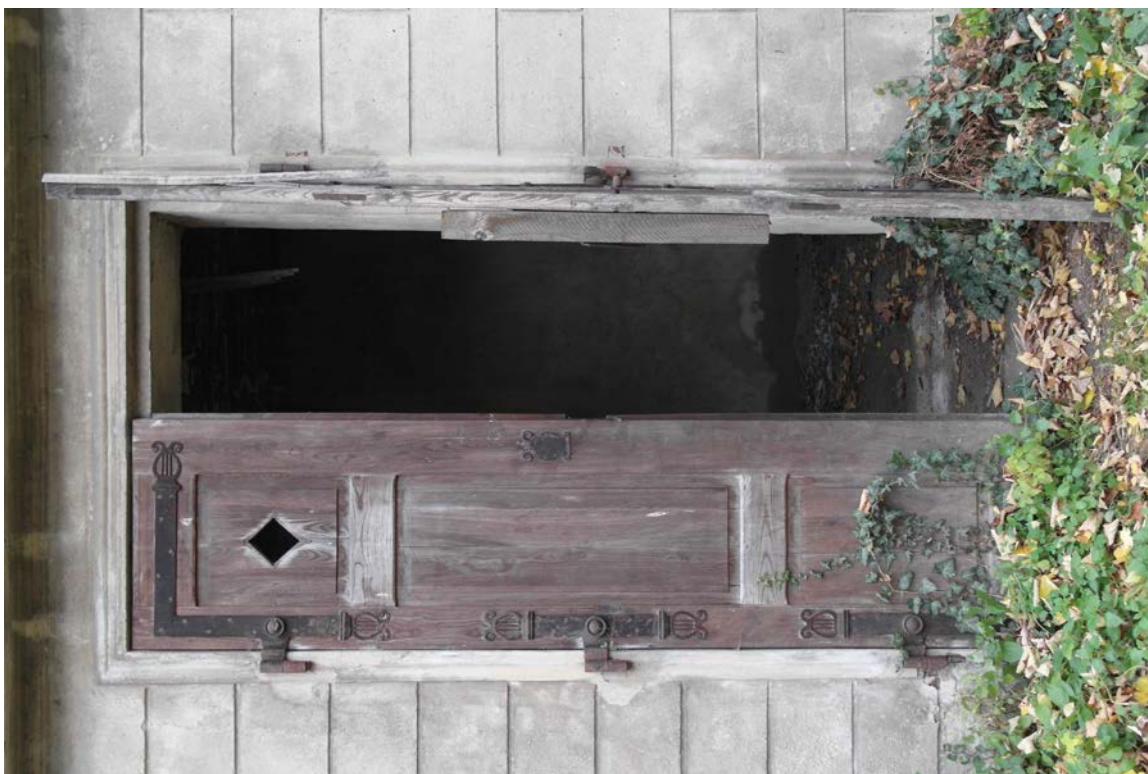
FOT.7. KAPLICA II, OTWÓR DRZWIOWY Z DREWNIANYMI SKRZYDŁAMI DRZWIOWYMI.

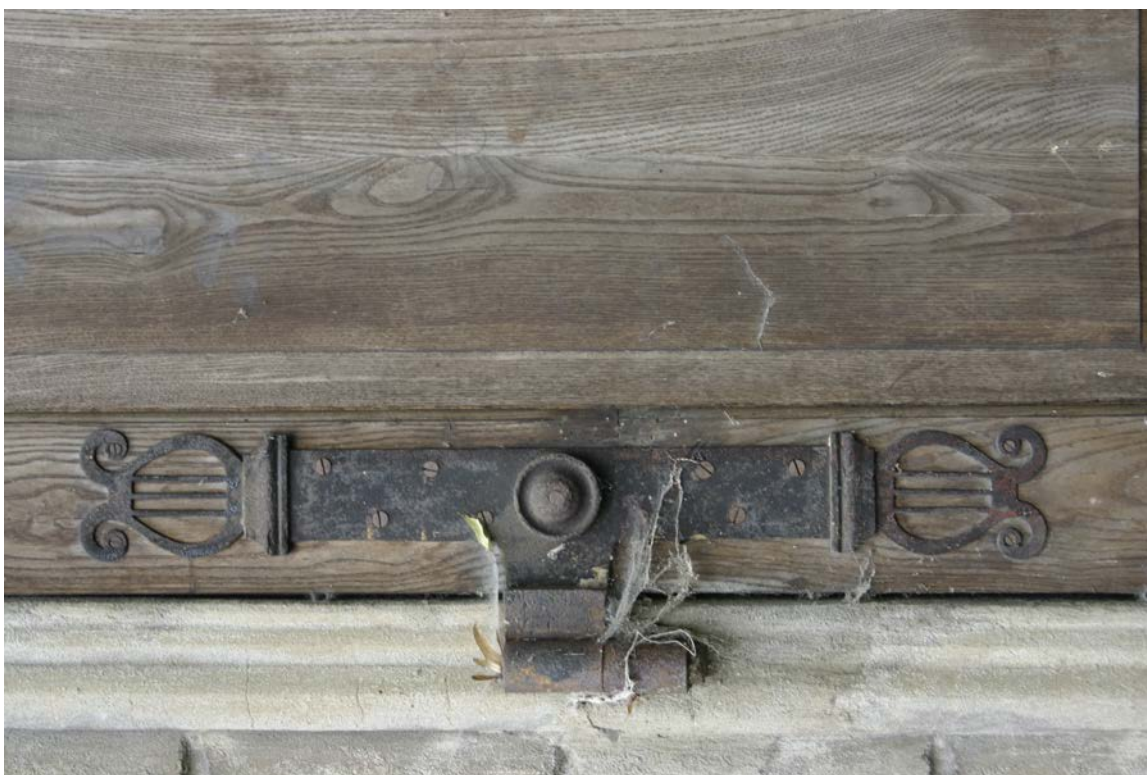
Zachowane są w niewielkim stopniu, zazwyczaj silnie skorodowane, pokryte powłokami złuszczałymi się farb. Kraty i ocalałe elementy ogrodzenia są często zdeformowane, częściowo zdekompletowane i zdestabilizowane. W podobnym stanie zachowane są bogato zdobione drzwi do Kaplicy I. Stosunkowo dobrze zachowały się okucia drzwi Kaplicy II.

FOT.8. KAPLICA II, OKUCIE SKRZYDŁA DRZWIOWEGO.

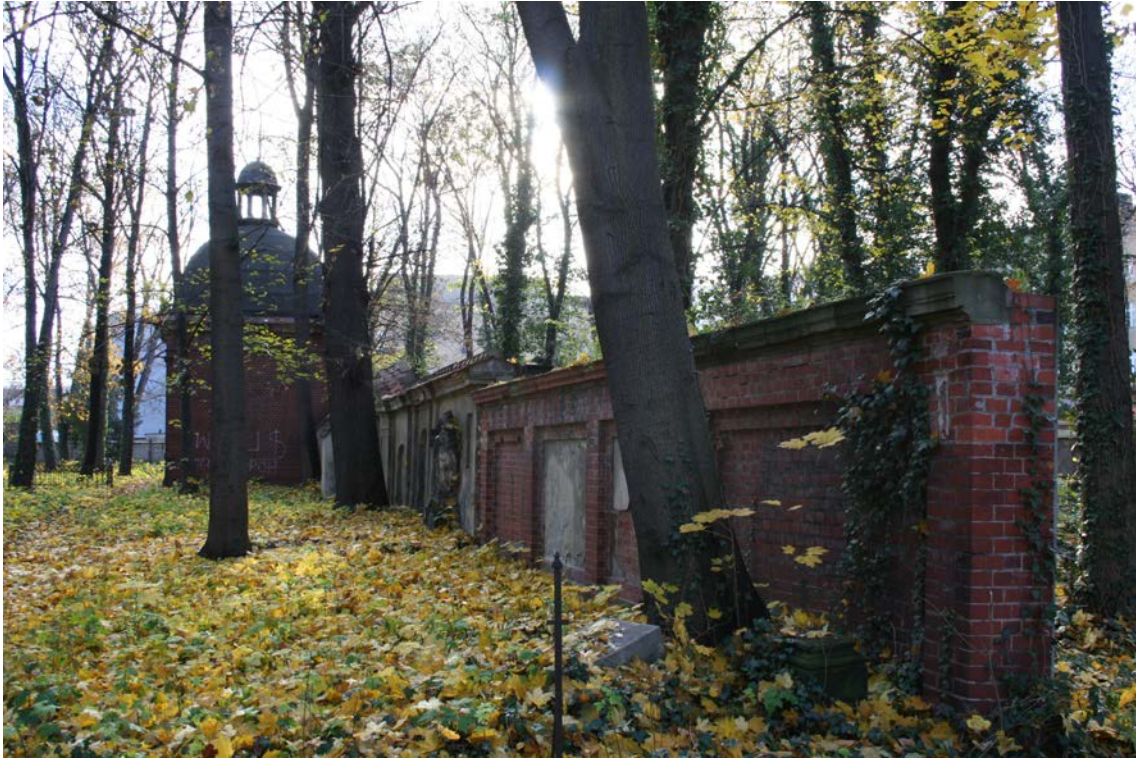
FOT.9. WEWNĘTRZNY MUR ZACHODNI, ELEWACJA WSCH., WIDOK W KIERUNKU PŁD.

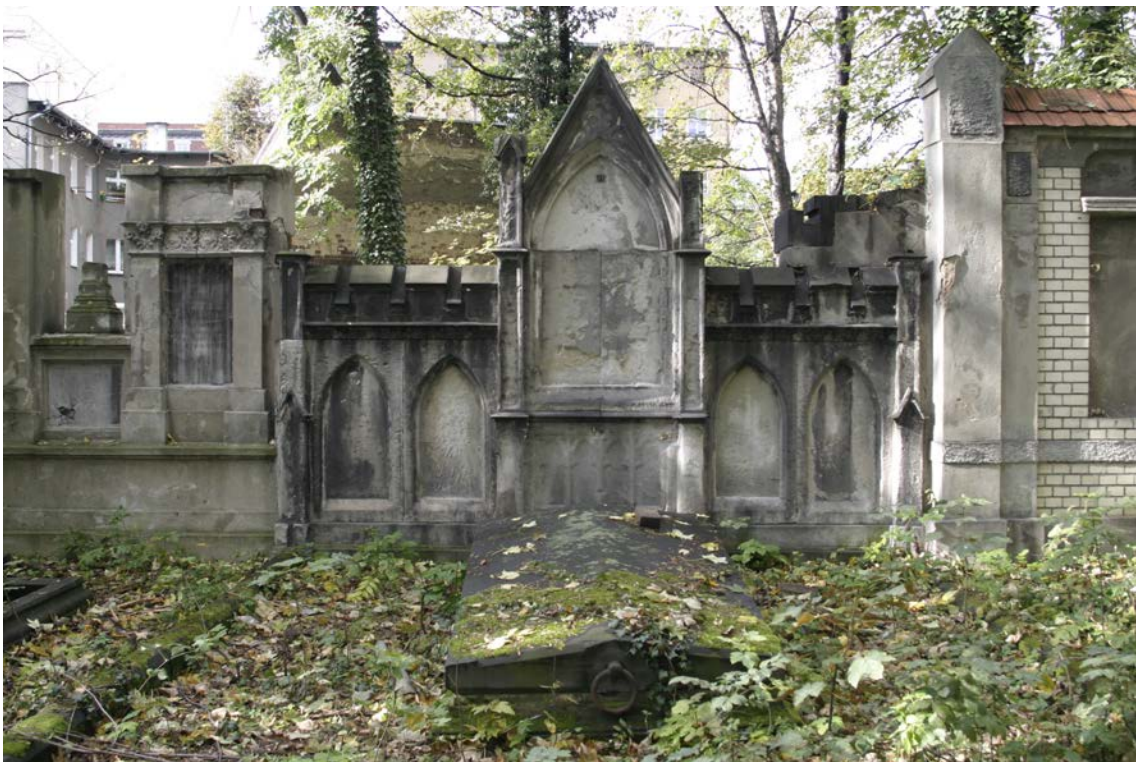
FOT.10. WEWNĘTRZNY MUR ZACH., ELEWACJA WSCH., ODCINEK C1, NEOGOTYCKI POMNIK NAGROBNY (W-2).

12. Rekonstrukcja szkliva (Kwatera W-2) – żywice epoksydowe o podwyższonej odporności na UV (np. Akemi AKEPOX 5010)

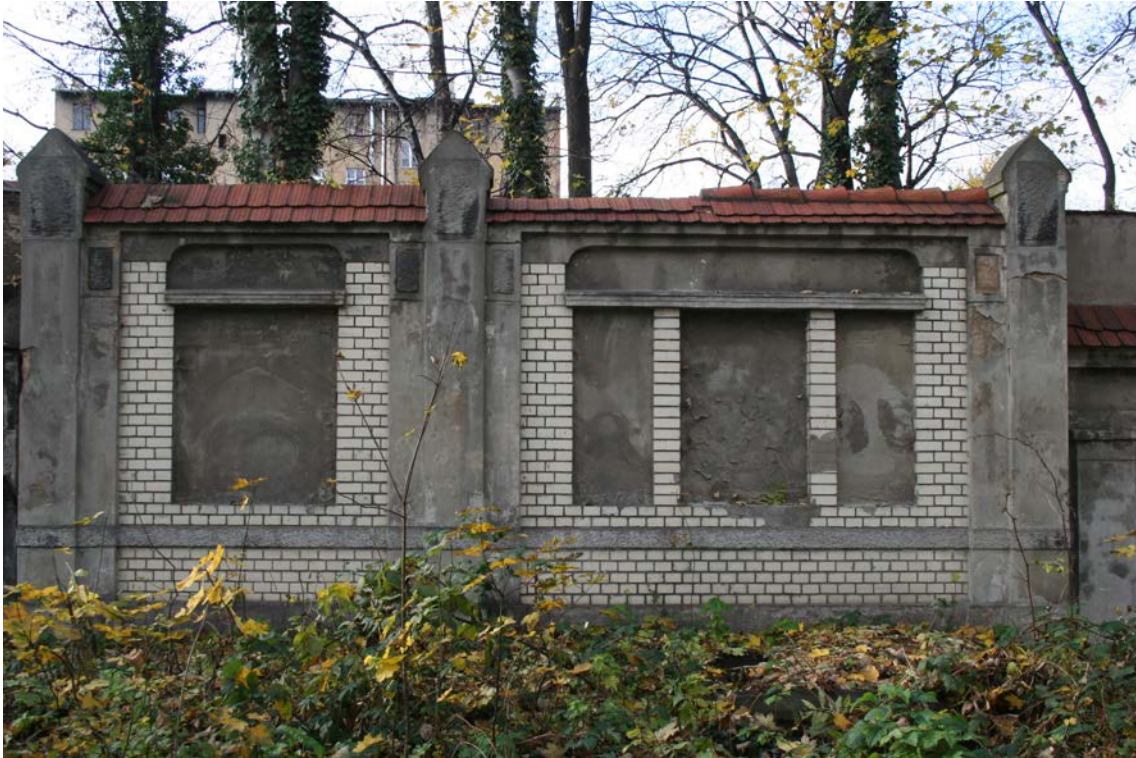
FOT.11. WEWNĘTRZNY MUR ZACH., ELEWACJA WSCH., ODCINEK C2, KLINKIEROWA LICÓWKA MURU (W-3).

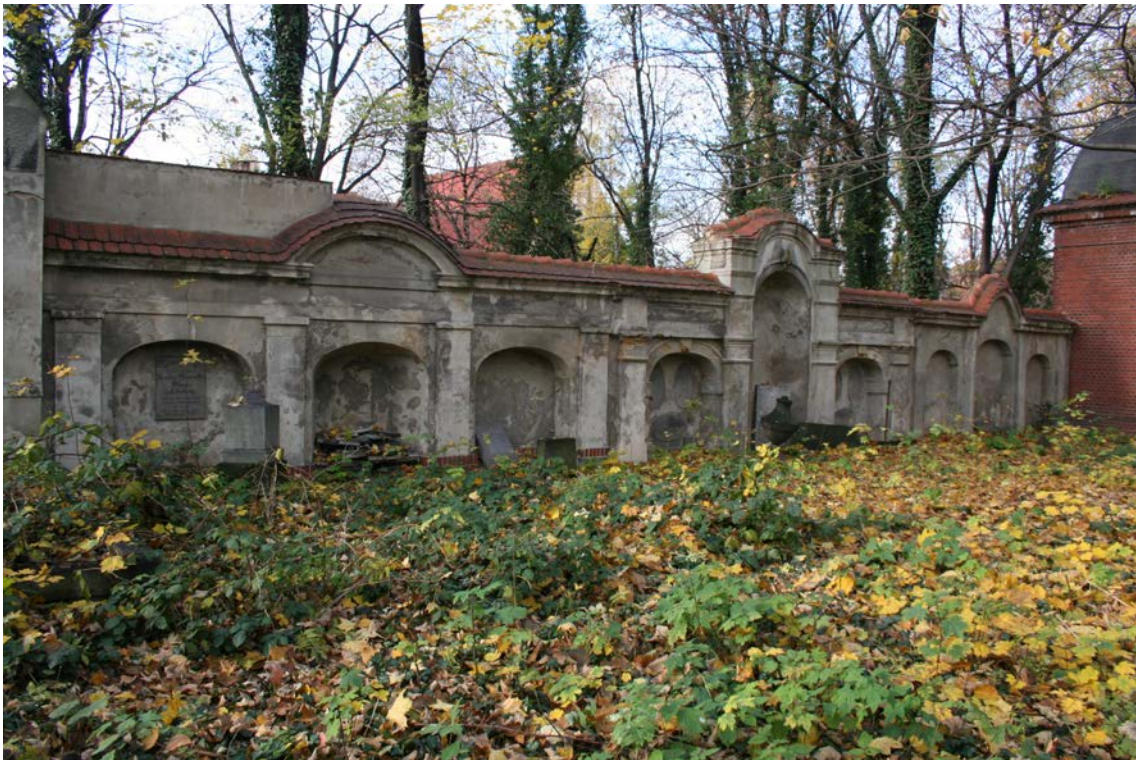
FOT.12. WEWNĘTRZNY MUR ZACH., ELEWACJA WSCH., ODCINEK D, POMNIKI W4 - W6,

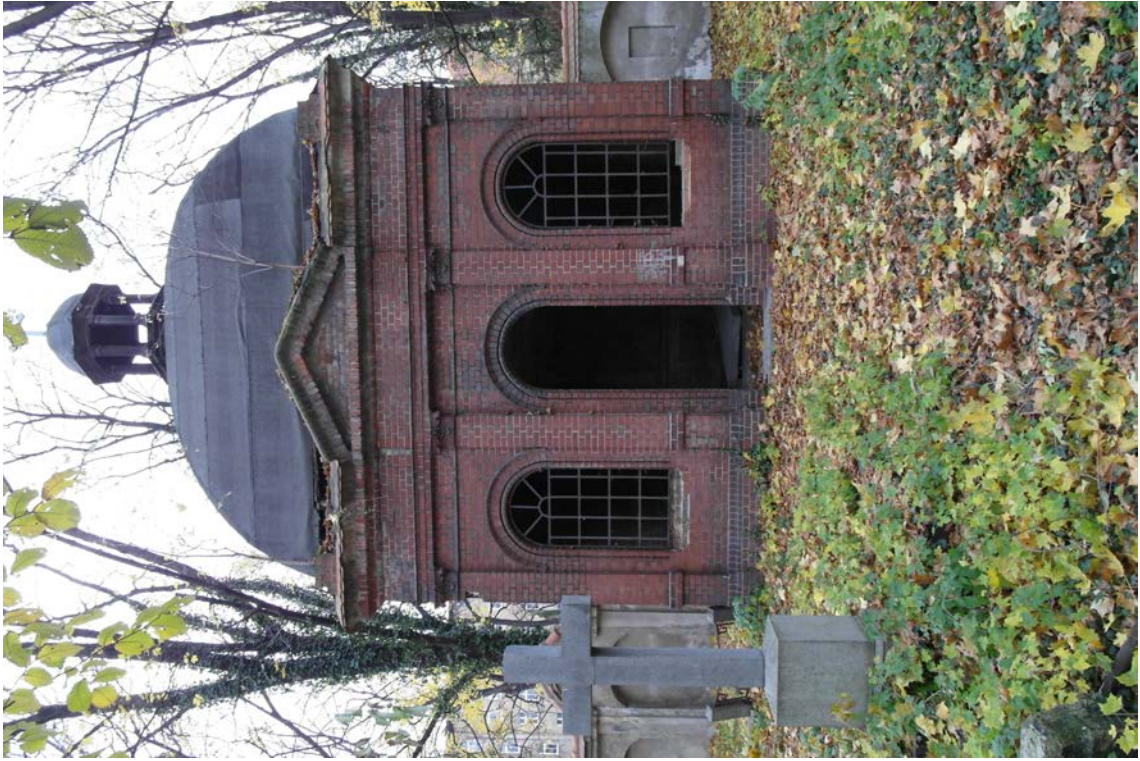
FOT.13. WEWNĘTRZNY MUR ZACH., ELEWACJA WSCH., KAPLICA III, FASADA.

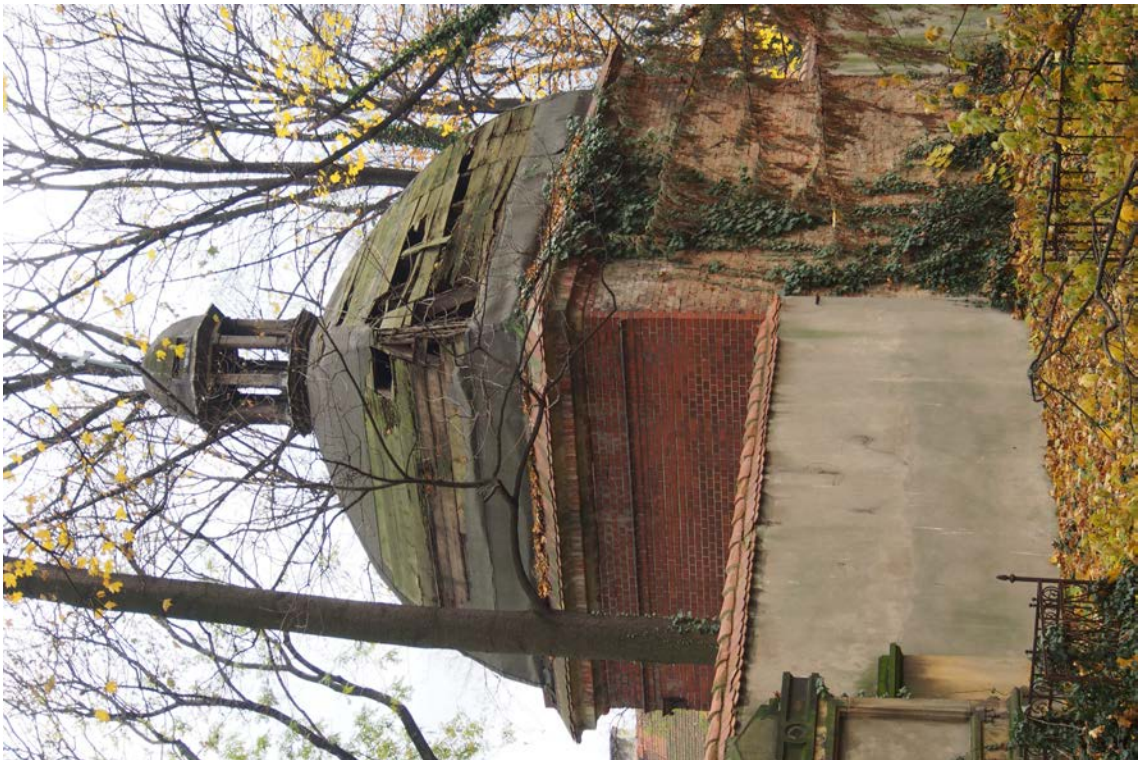
FOT.14. KAPLICA III, WIDOK OD STRONY PŁN. - ZACH.

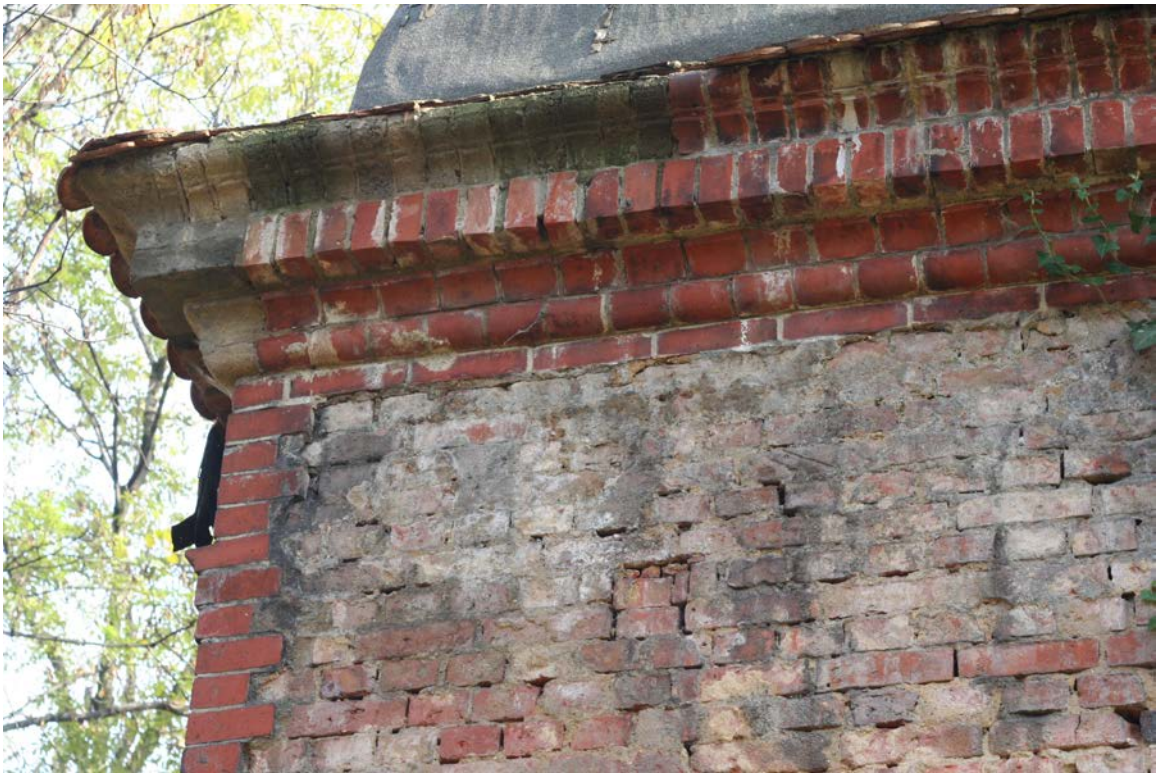
FOT.15. KAPLICA III, GZYMS KORONUJĄCY.

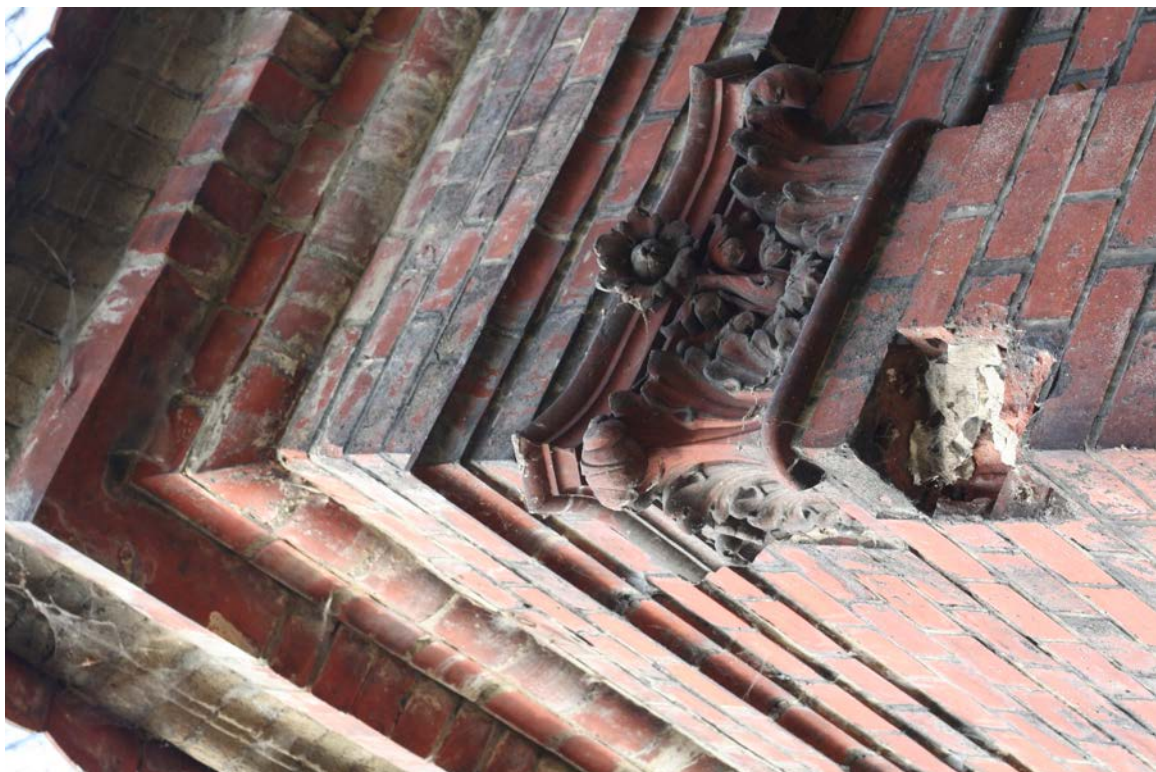
FOT.16. KAPLICA III, CERAMICZNY DETAL ARCHITEKTONICZNY.

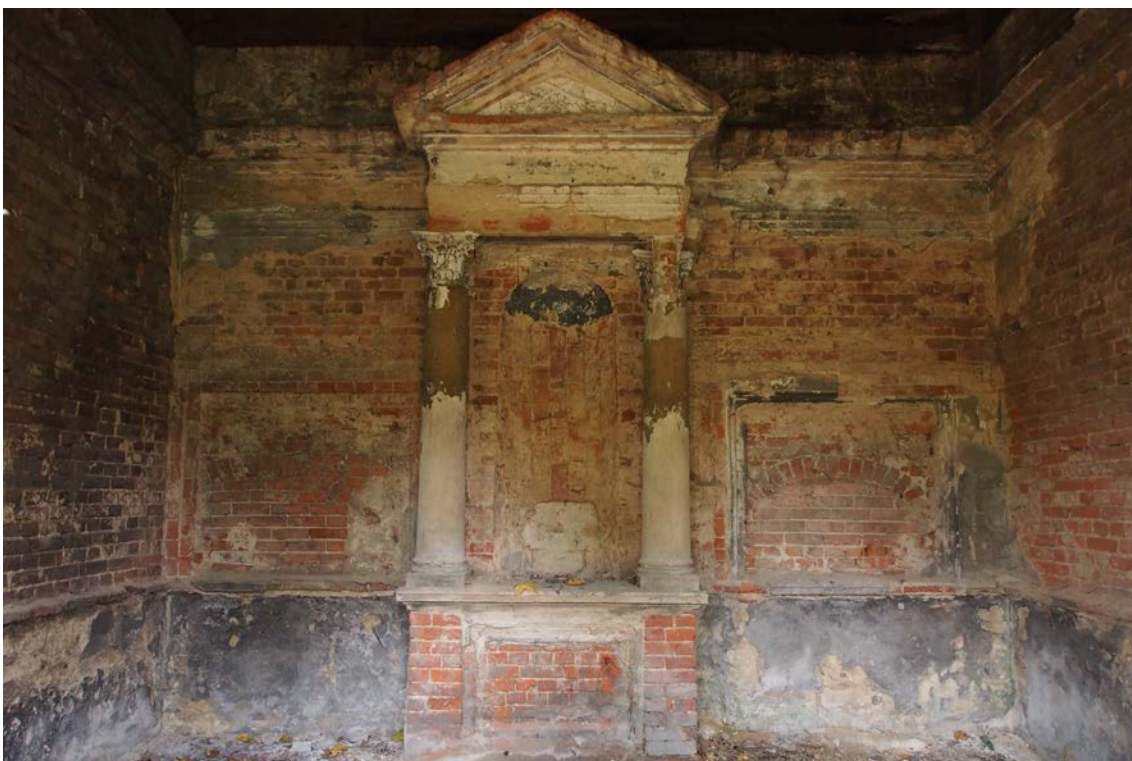
FOT.17. KAPLICA III, WNĘTRZE, ZACHOWANE RELIKTY WYSTROJU.

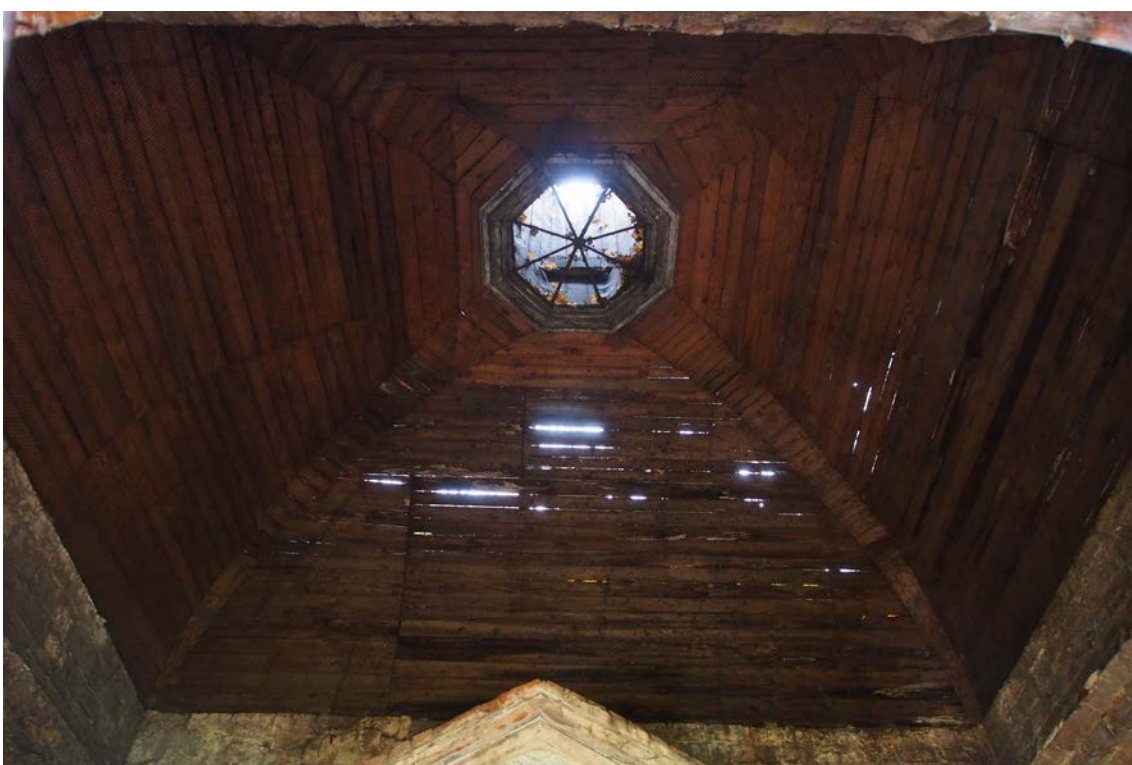
FOT.18. KAPLICA III, POZORNA KOPUŁA.

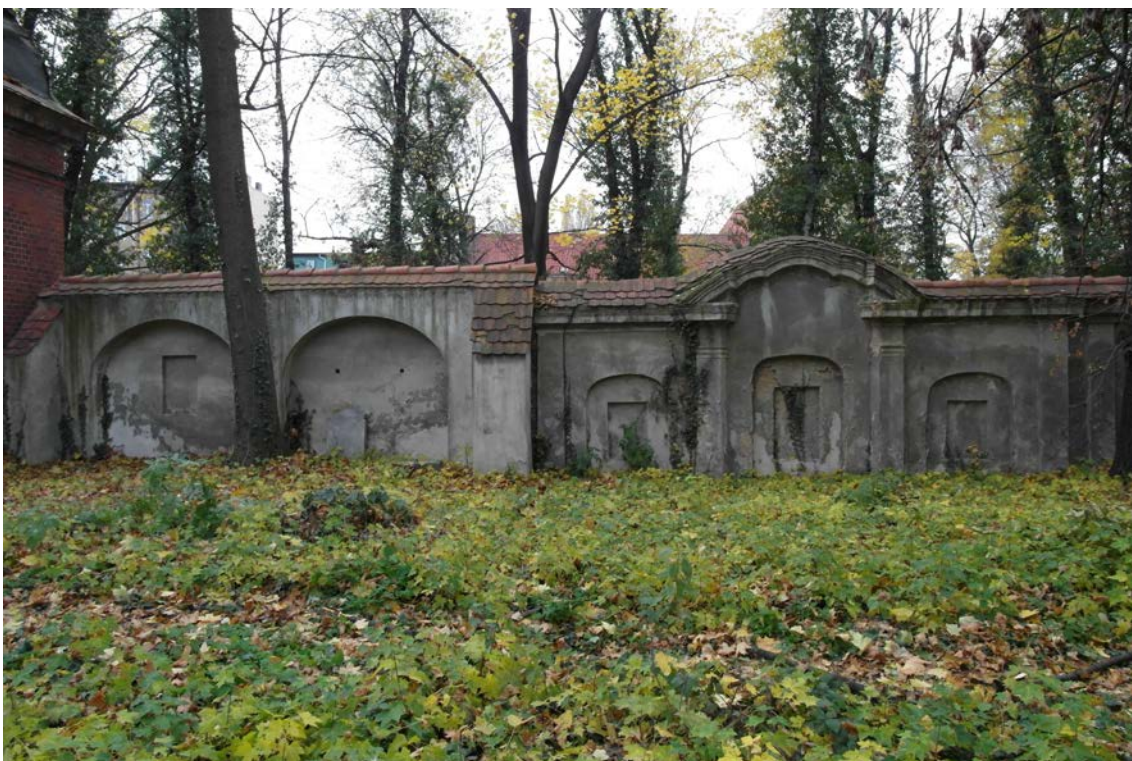
FOT.19. MUR WEWNĘTRZNY ZACH., ODCINEK F1 I F2, (W-7 ORAZ W-8).

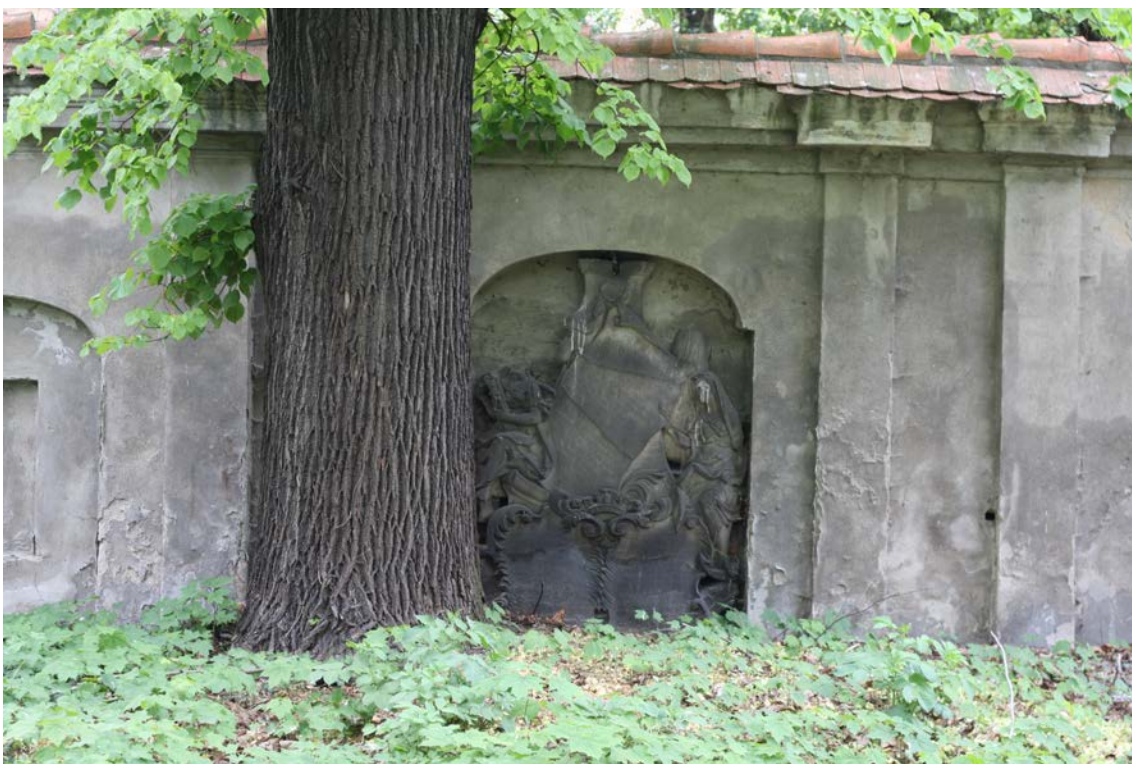
FOT.20. MUR WEWNĘTRZNY ZACH., ODCINEK F2, POMNIK W-9.

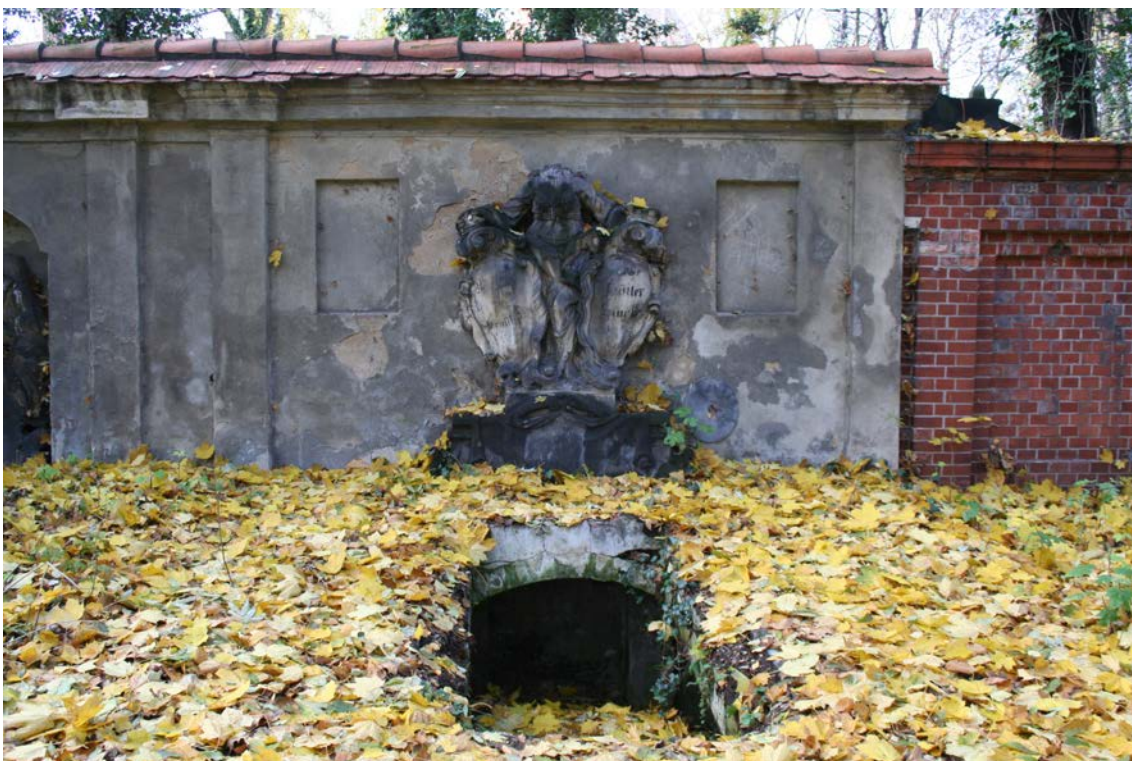
FOT.21. MUR WEWNĘTRZNY ZACH., ODCINEK F2, POMNIK W-10.

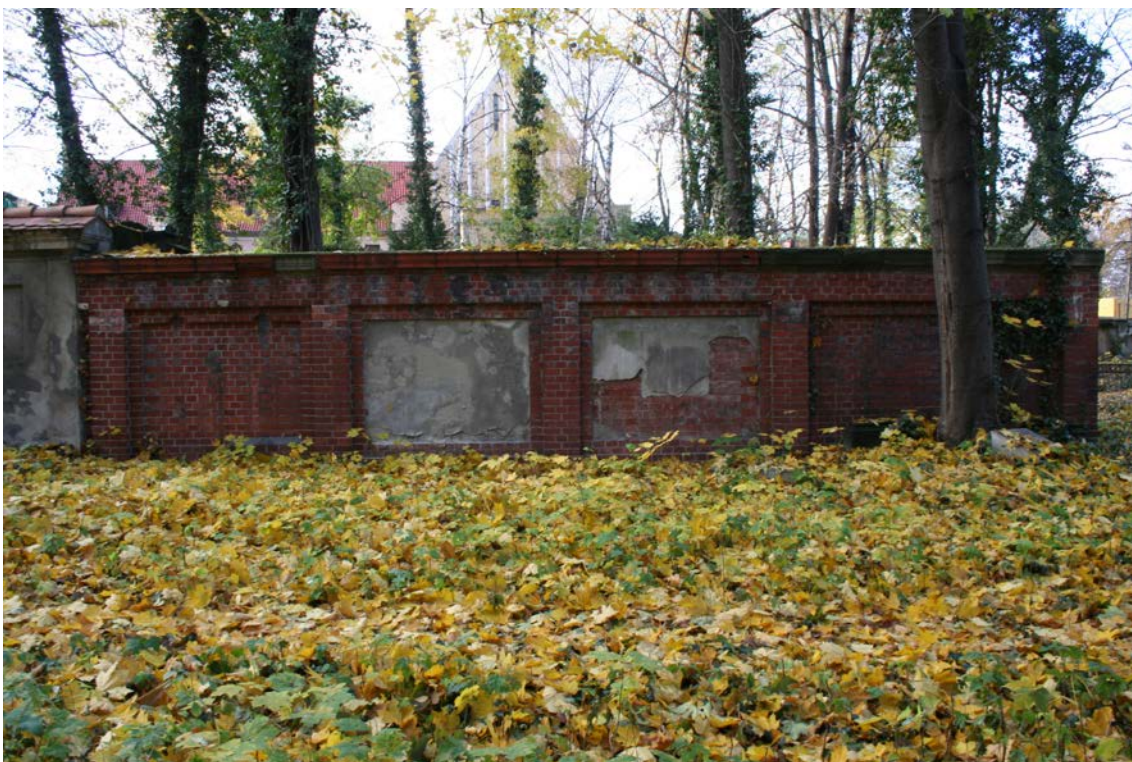
FOT.22. MUR WEWNĘTRZNY ZACH., ODCINEK G (W-11).

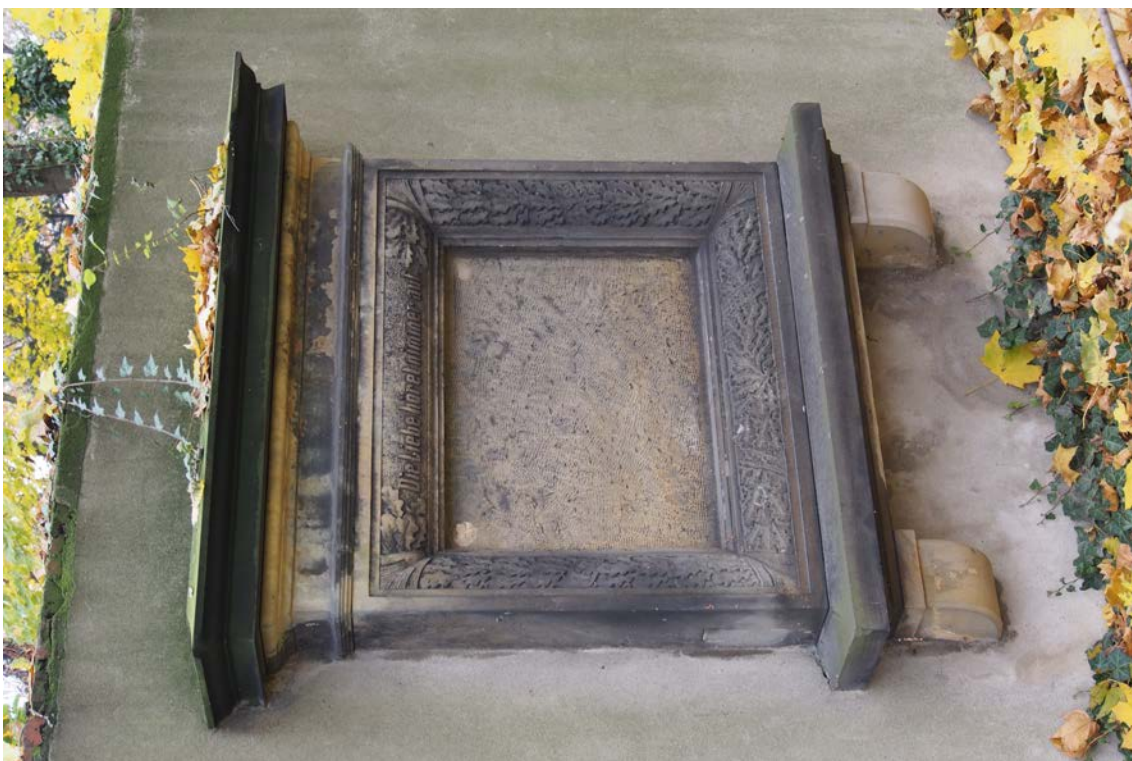
FOT.25. MUR WEWNĘTRZNY ZACH., ODCINEK H, PŁYTA EPITAFIJNA W-12.

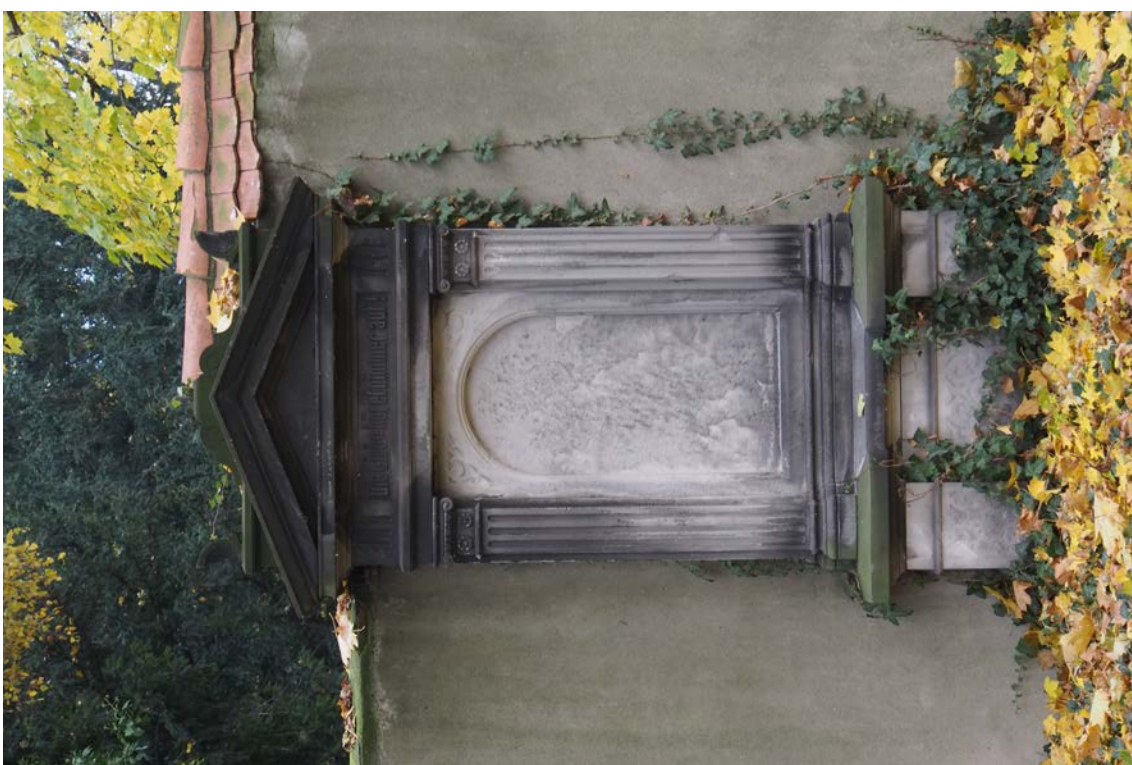
FOT.26. MUR WEWNĘTRZNY ZACH., ODCINEK H, POMNIK W-13.

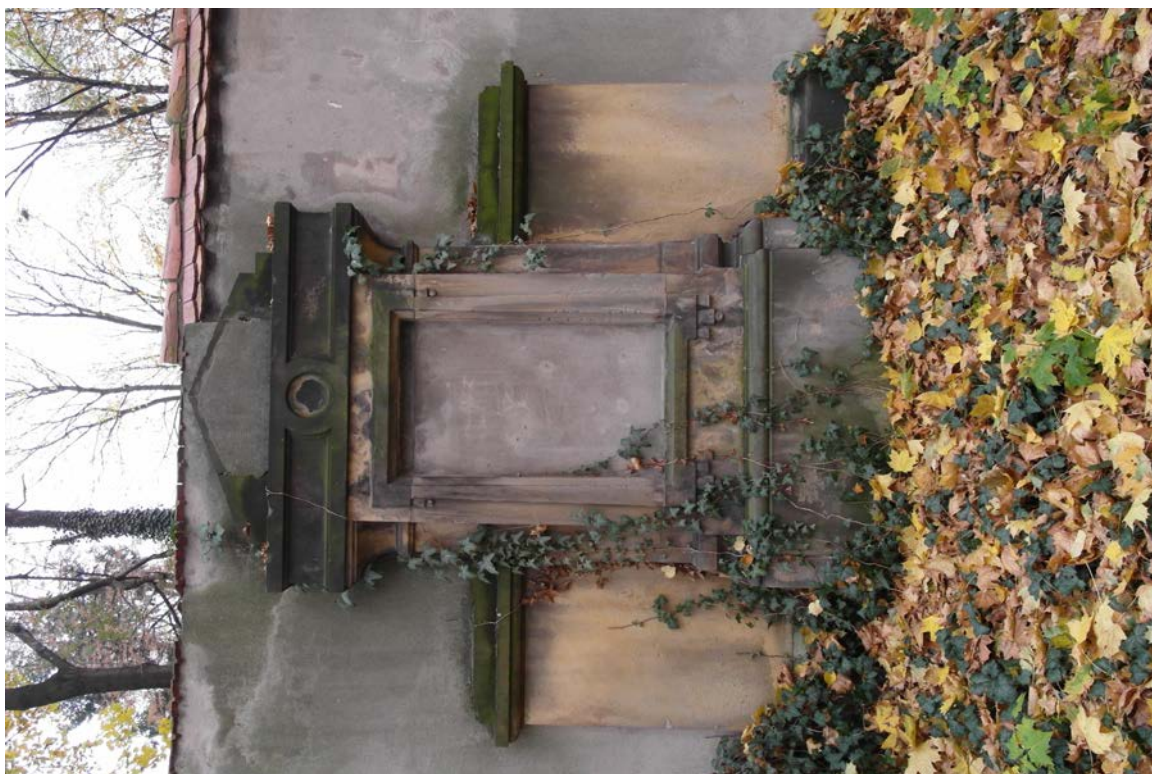
FOT.27. MUR WEWNĘTRZNY ZACH., ODCINEK H, POMNIK W-14.

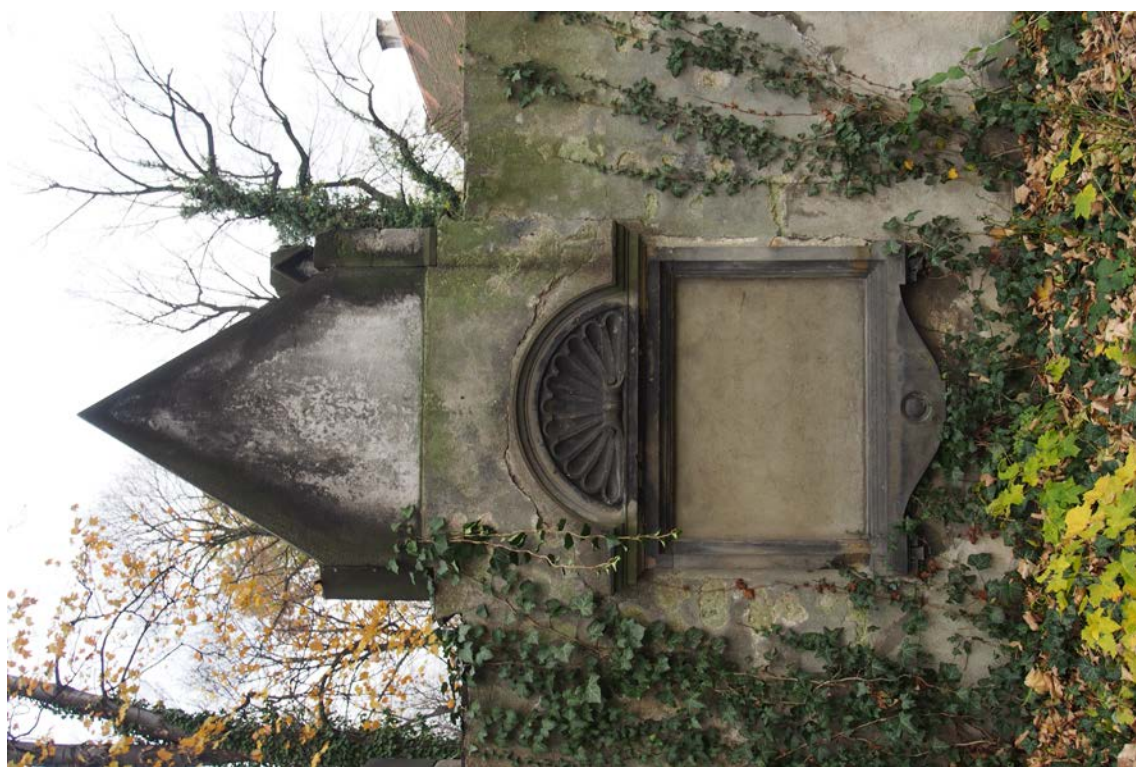
FOT.28. MUR WEWNĘTRZNY ZACH., ELEWACJA ZACH., ODCINAK K, OBRAMIENIE PŁYTY EPITAFIJNEJ W-17.
