DOKUMENTACJA KONSERWATORSKA

PROGRAM PRAC KONSERWATORSKICH

KAPLIC ORAZ POMNIKÓW NAGROBNYCH
NA ODCINKACH MURU CMENTARNEGO - ZACHODNIM, PÓŁNOCNYM ORAZ
WSCHODNIM PRZY KOŚCIELE POKOJU W ŚWIDNICY

WROCŁAW, LUTY 2013

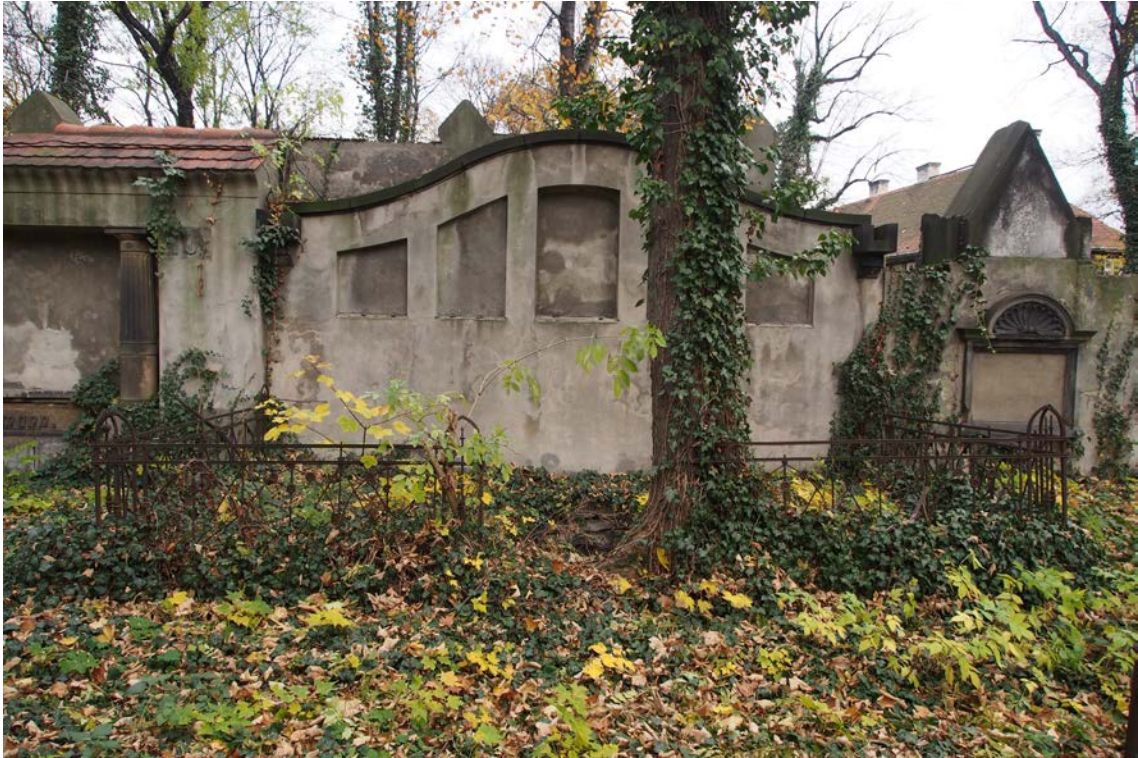
FOT.29. MUR WEWNĘTRZNY ZACH., ODCINEK J, POMNIK W-16.

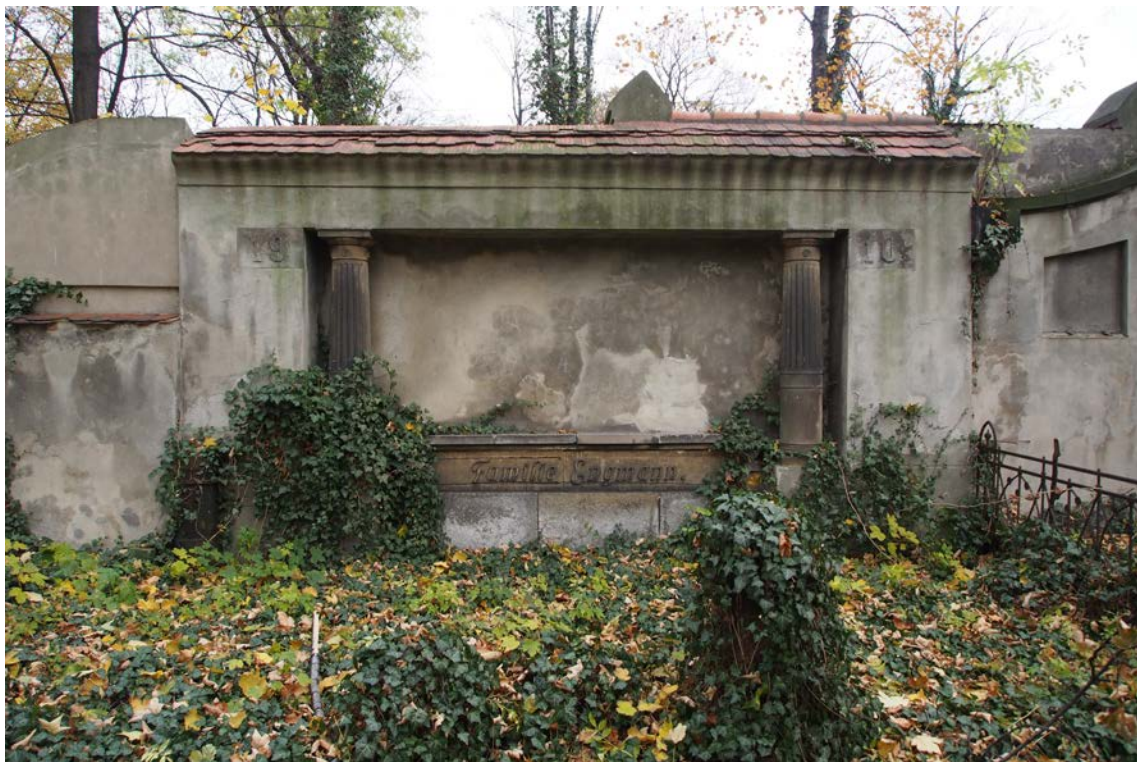
FOT.30. MUR WEWNĘTRZNY ZACH., ODCINEK J, POMNIK W-15.

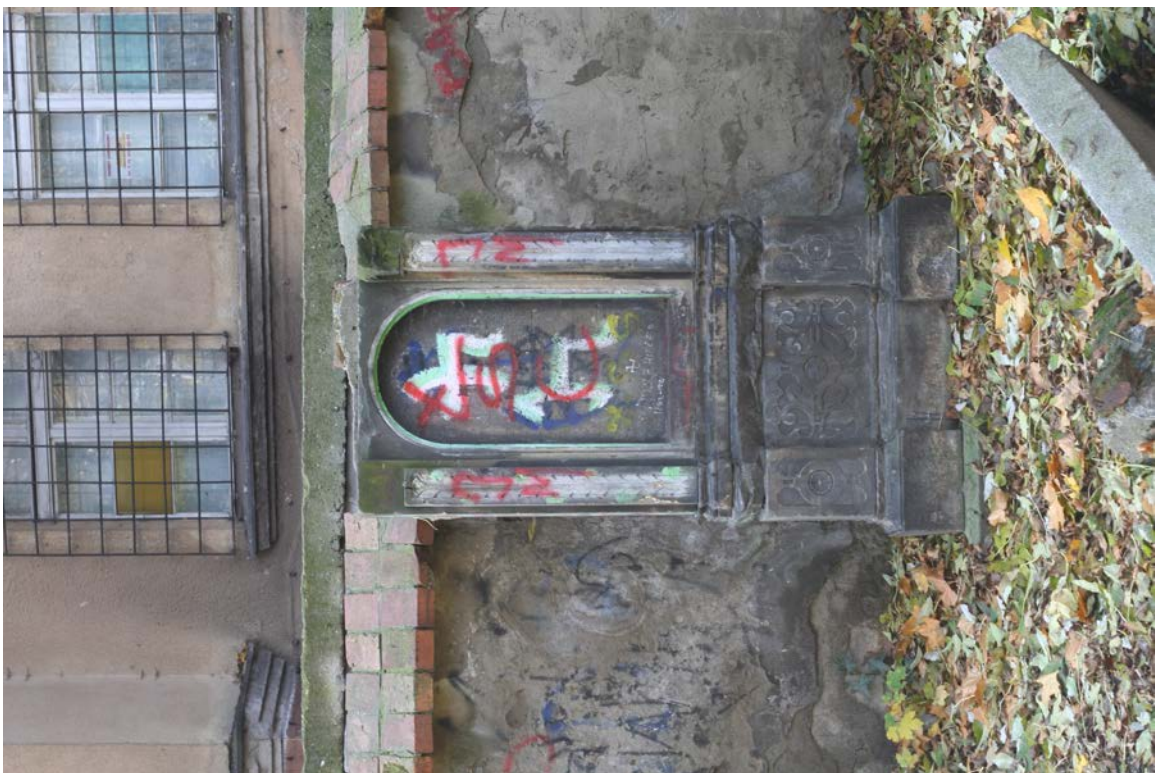
FOT.34. ZEWNĘTRZNY MUR ZACH., ODCINEK G., USZKODZONY POMNIK NAGROBNY.

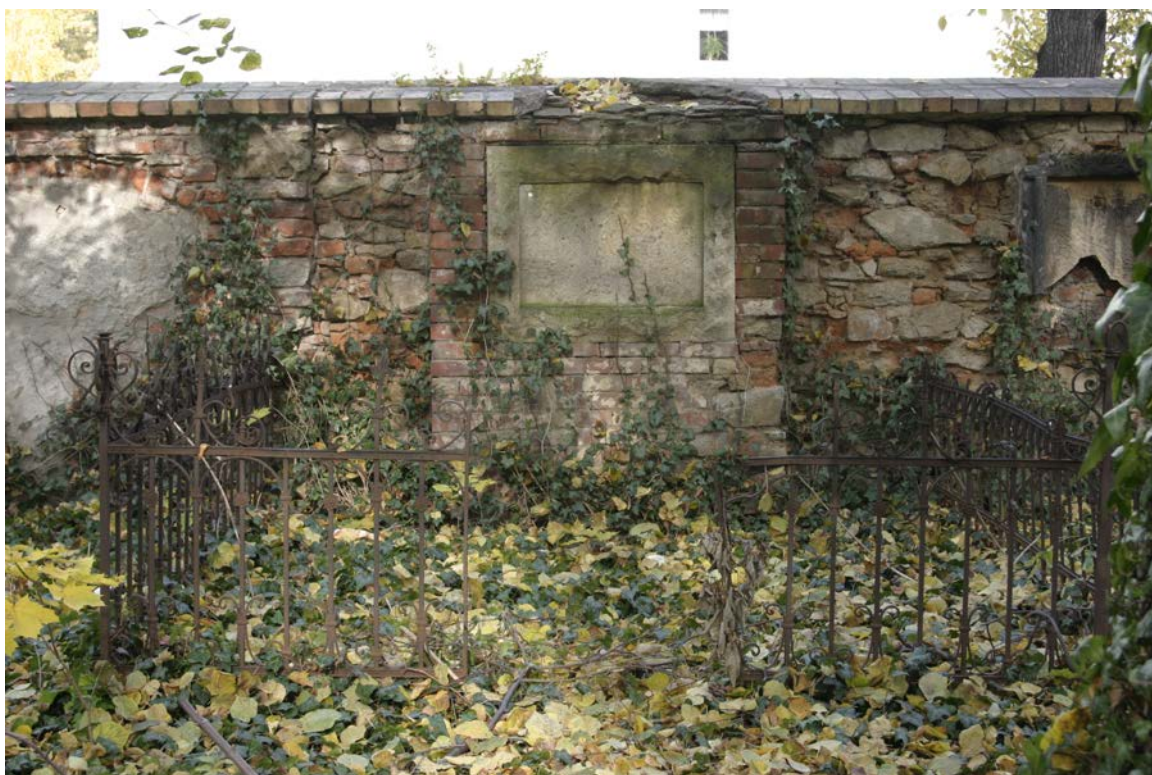
FOT.36. MUR PÓLNOCNY, ODCINEK B1, POMNIK N-1.

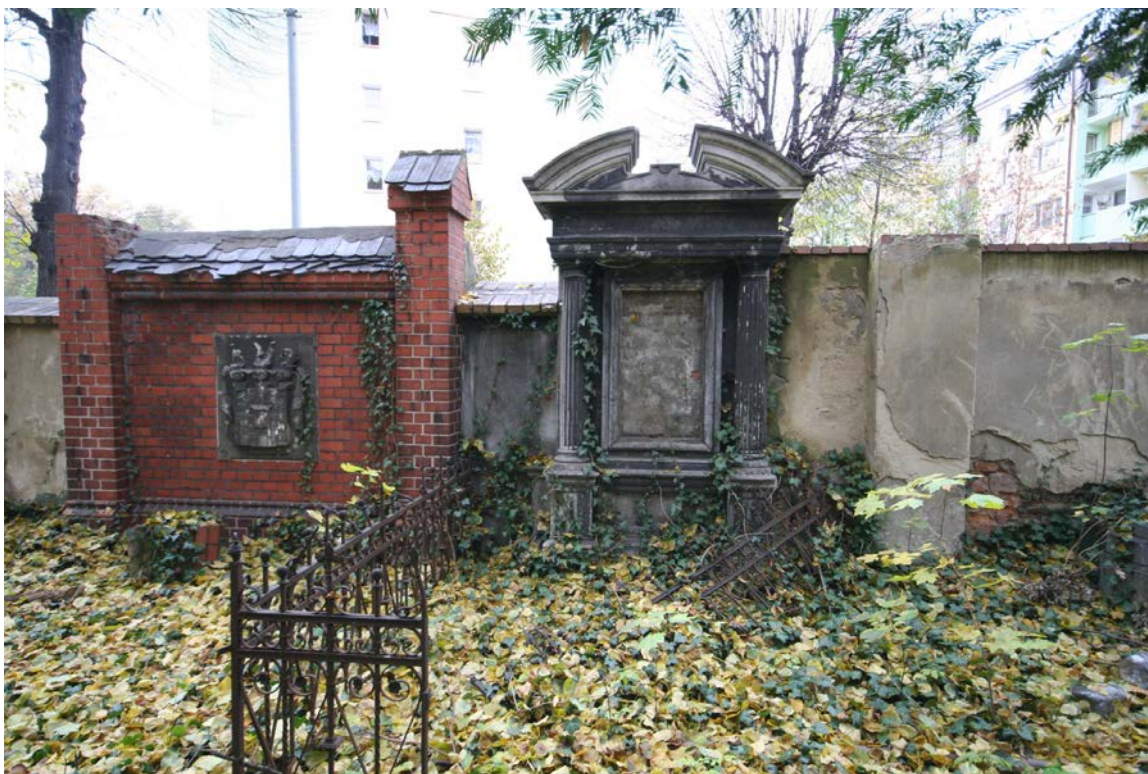
FOT.37. MUR PÓŁNOCNY, ODCINEK B1 - B2, POMNIK N-2 Z TABLICĄ HERALDYCZNĄ ORAZ N-4.

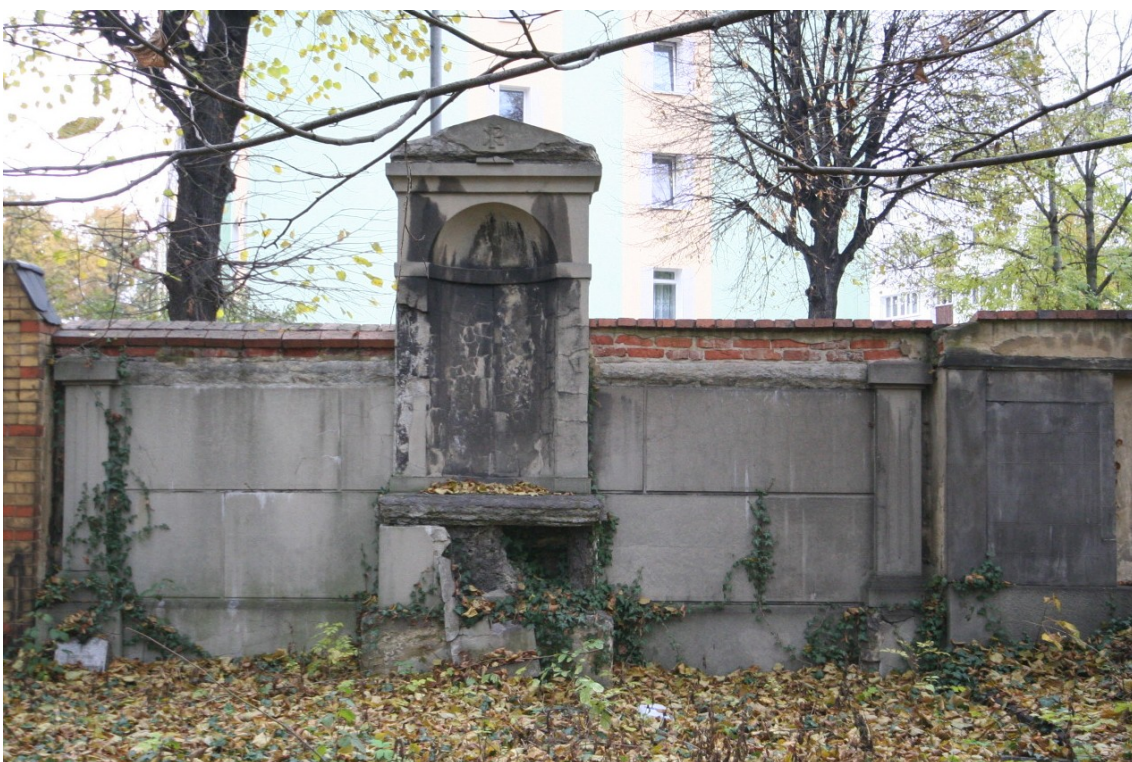
FOT.40. MUR PÓŁNOCNY, ODCINEK C2, POMNIK NAGROBNY N-10.

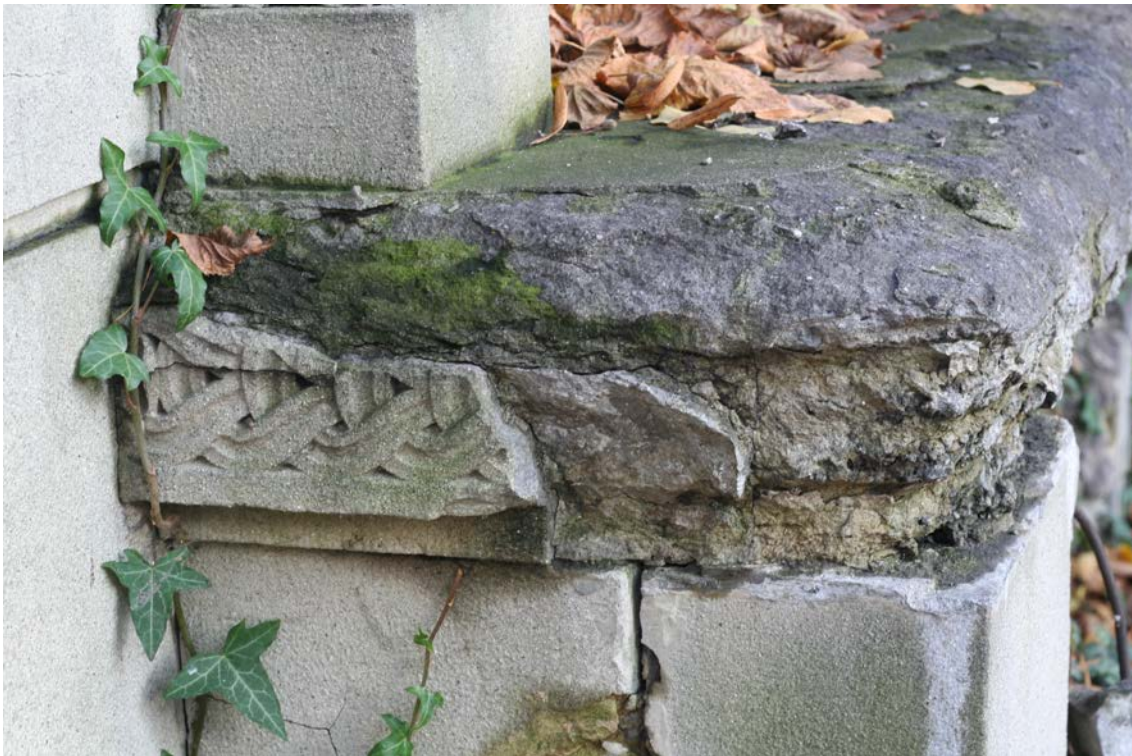
FOT.41. MUR PÓŁNOCNY, ODCINEK C2, POMNIK N-10, SKORODOWANY FRAGMENT.

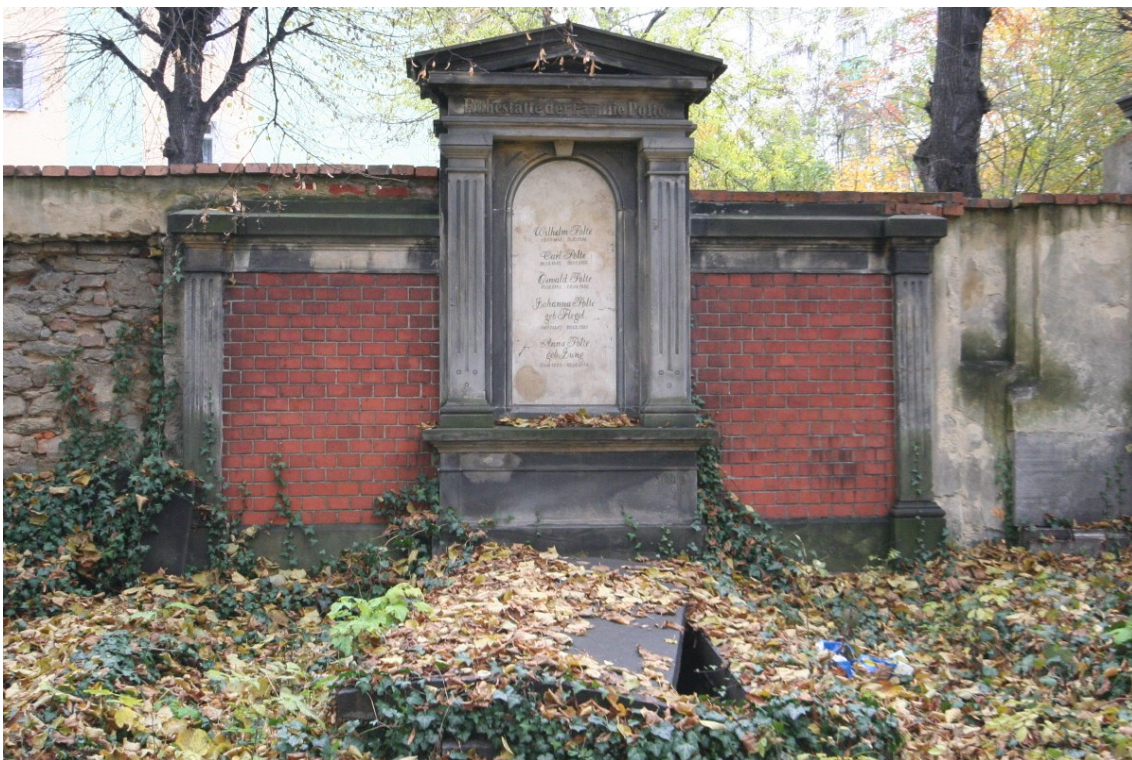
FOT.42. MUR PÓŁNOCNY, ODCINEK C2, POMNIK NAGROBNY N-12.

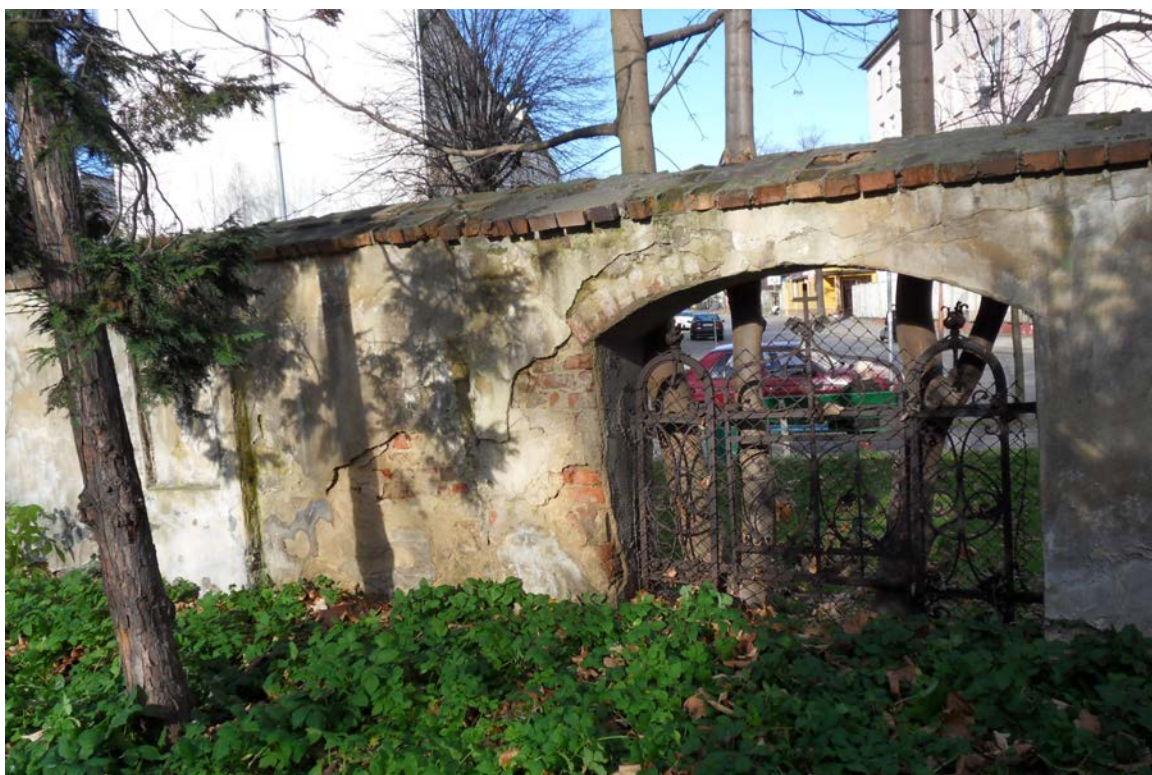
FOT.52. MUR PÓŁNOCNY, ODCINEK F2, PRZEPRUCIE W MURZE WYPEŁNIONE OZDOBNĄ KRATĄ.

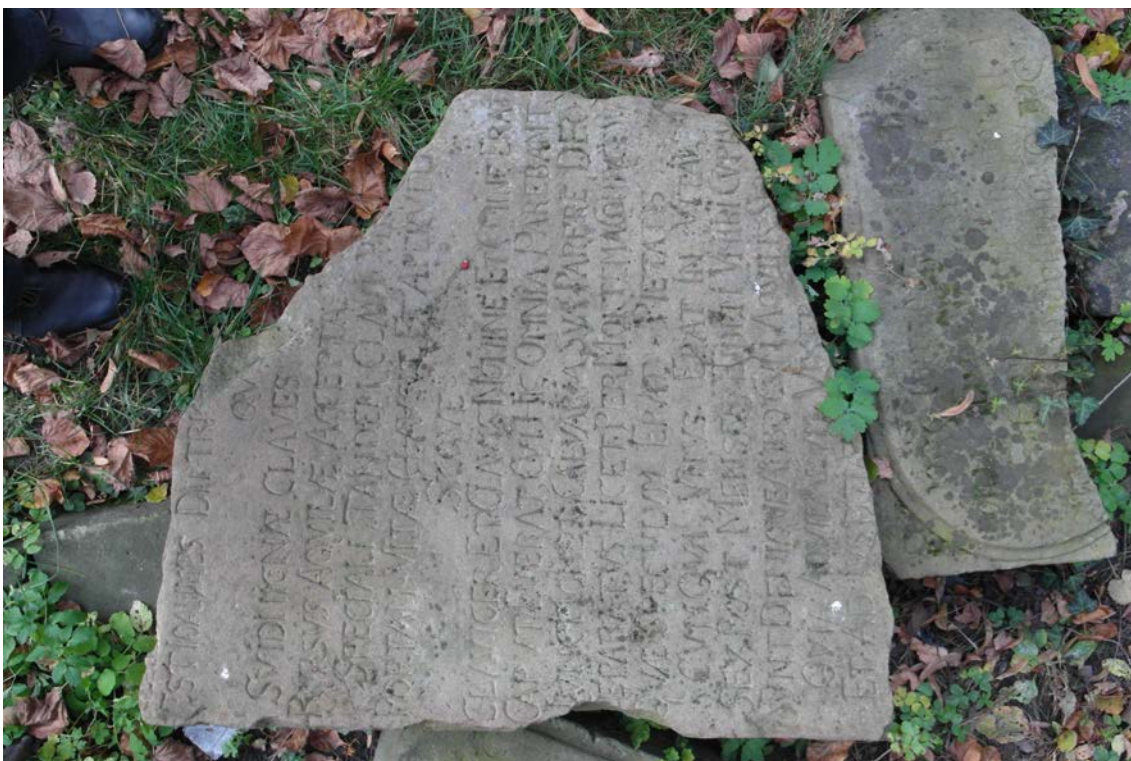
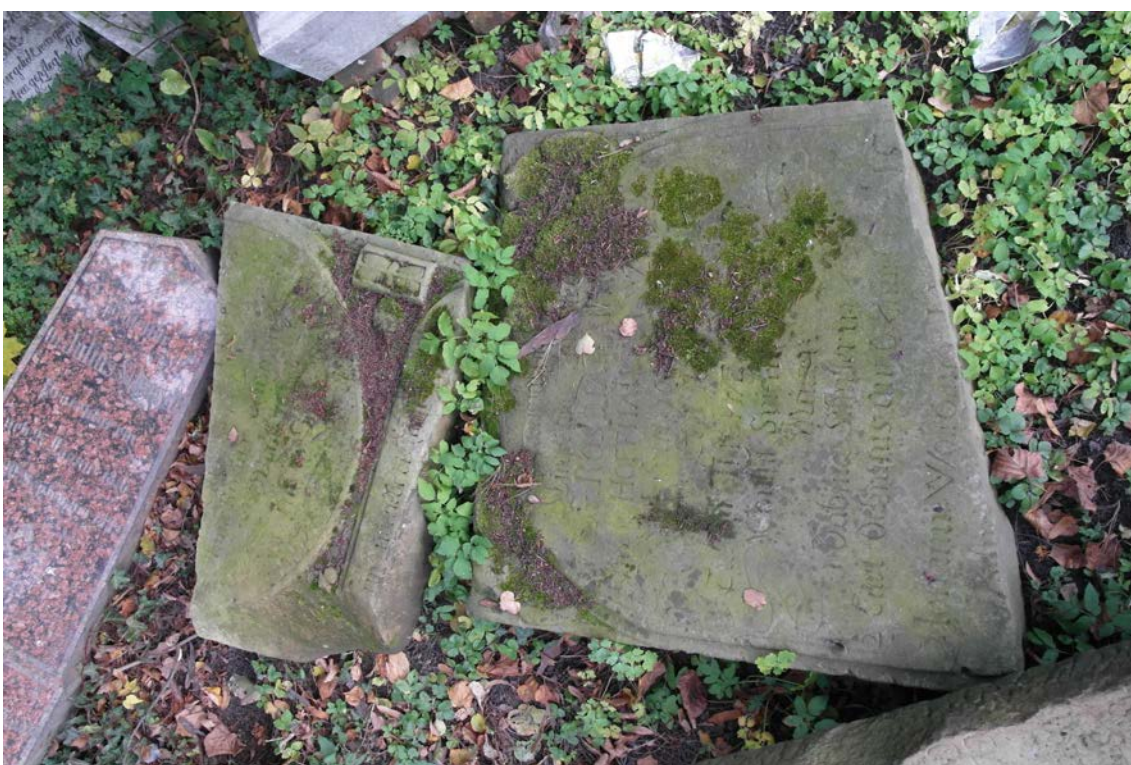
FOT.59. FRAGMENT XVII WIECZNEJ PŁYTY NAGROBNEJ ODNALEZIONEJ SIĘ NA TERENIE CMENTARZA.

FOT.60. FRAGMENT XVII WIECZNEJ PŁYTY NAGROBNEJ ODNALEZIONEJ SIĘ NA TERENIE CMENTARZA.

Pozostałości dwóch cennych XVII-wiecznych płyt nagrobnych, odnalezione na terenie cmentarza, o nieustalonej pierwotnej lokalizacji planuje się poddać konserwacji profilaktycznej i wyeksponować w sąsiedztwie dwóch wcześniej zakonserwowanych pomników w północno-wschodniej części placu o bok kościoła (montaż jako obiekty wolnostojące na granitowych cokolikach).
