## **DOKUMENTACJA KONSERWATORSKA TOM 1K**

**ZABYTKOWY CMENTARZ PRZY  
KOŚCIELE POKOJU P.W. ŚWIĘTEJ TRÓJCY**

**58-100 ŚWIDNICA, Plac POKOJU 6  
działka nr 20,21,22,23,26,51, obręb 0004, ŚRÓDMIEŚCIE (AM-7)**

**PROGRAM PRAC KONSERWATORSKICH KAMIENIARKI  
(ZESPÓŁ DETALU ARCHITEKTONICZNEGO)**

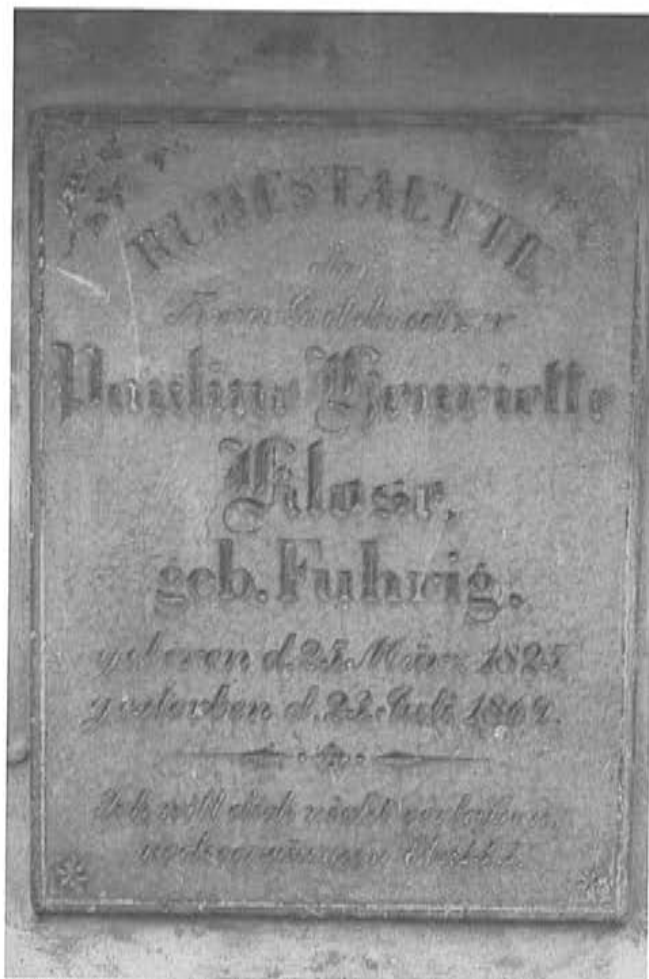
Fot.19. Mur zachodni, kwatera W-4, widok ogólny.

Fragment muru z dekoracją architektoniczną, tynkowany, przekryty dachówką z cokołem z cegły klinkierowej lub okładziny w formie cegły. W murze trzy pola, w lewym prostokątna płyta nagrobna Pauline Henriette Klose, geb. Fuhrig, geb. 25 März 1825, gest. 23 Juli 1869 .

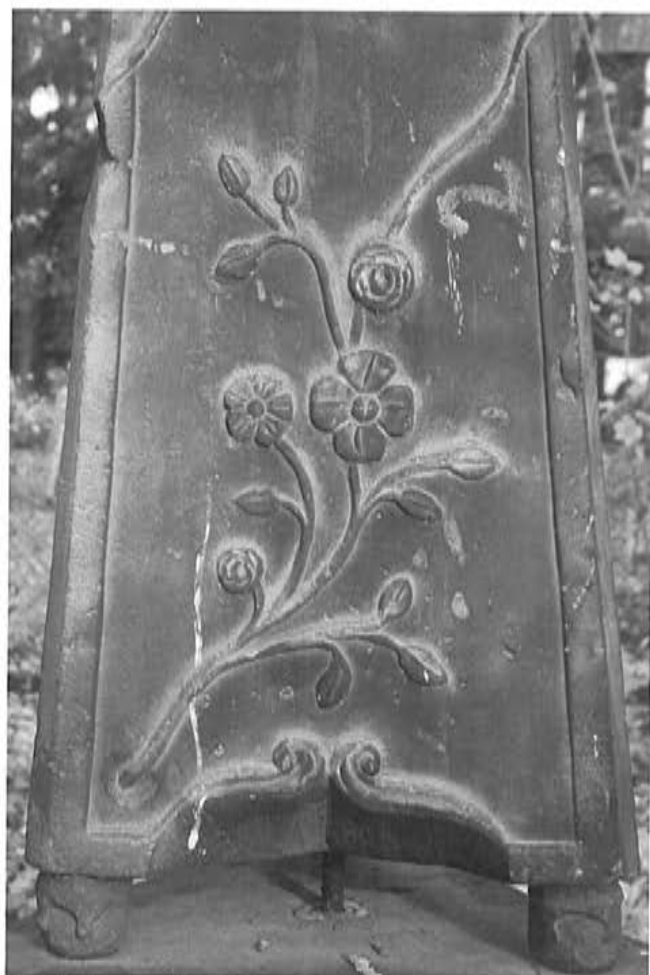
Fot.103. Obelisk K-11, widok ogólny.

Powierzchnia piaskowca pokryta ciemnymi nawarstwieniami oraz zielonymi nalotami glonów, mocno porowata, wypłukana i osłabiona pudruje się. W dolnej części trzon obelisku spękany wskutek korozji metalowego trzpienia. Występują niewielkie ubytki mechaniczne. Kamień mocno zasolony, zwłaszcza w partii cokołowej z objawami typowymi dla występowania soli rozpuszczalnych w wodzie. Rysunek rzeźbiarski w wielu miejscach wyoblony i nieczytelny.

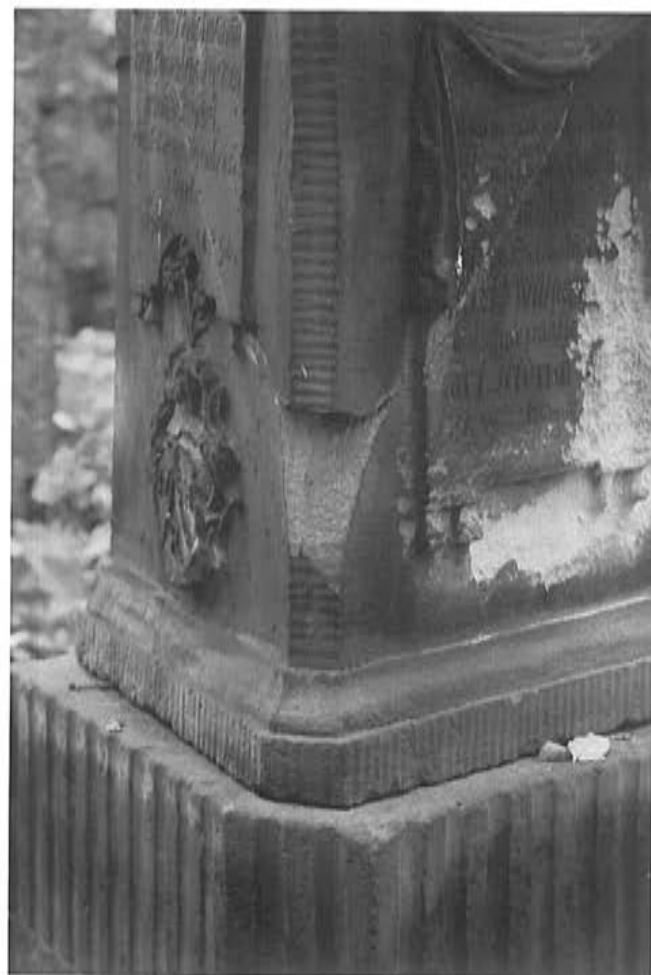
Fot.105. Obelisk K-12, widok ogólny.

Obelisk dość znacznie uszkodzony – liczne ubytki, m.in. w górnej partii, spękania. Powierzchnia piaskowca pokryta ciemnymi nawarstwieniami oraz warstwą zielonych nalotów glonów. Górna powierzchnia kamienia złuszcza się, odsłaniając jego strukturę. W partii cokołowej występują wysolenia oraz spękania. Poszerzone szczeliny pomiędzy poszczególnymi blokami kamienia.
