## **DOKUMENTACJA KONSERWATORSKA TOM 2K**

**OBIEKT: ZABYTKOWY CMENTARZ PRZY  
KOŚCIELE POKOJU P.W. ŚWIĘTEJ TRÓJCY**

**ADRES: 58-100 ŚWIDNICA, Plac POKOJU 6**  
działka nr 20,21,22,23,26,51, obręb 0004, ŚRÓDMIEŚCIE (AM-7)

**TEMAT: PROGRAM PRAC KONSERWATORSKICH DLA  
ELEMENTÓW CERAMICZNYCH I KLINKIEROWYCH**

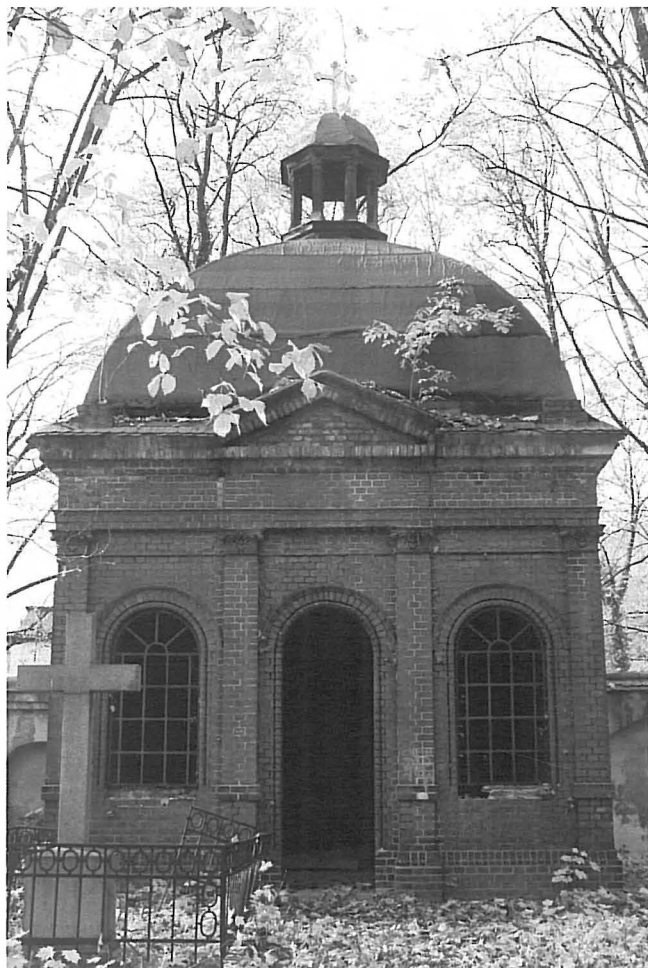
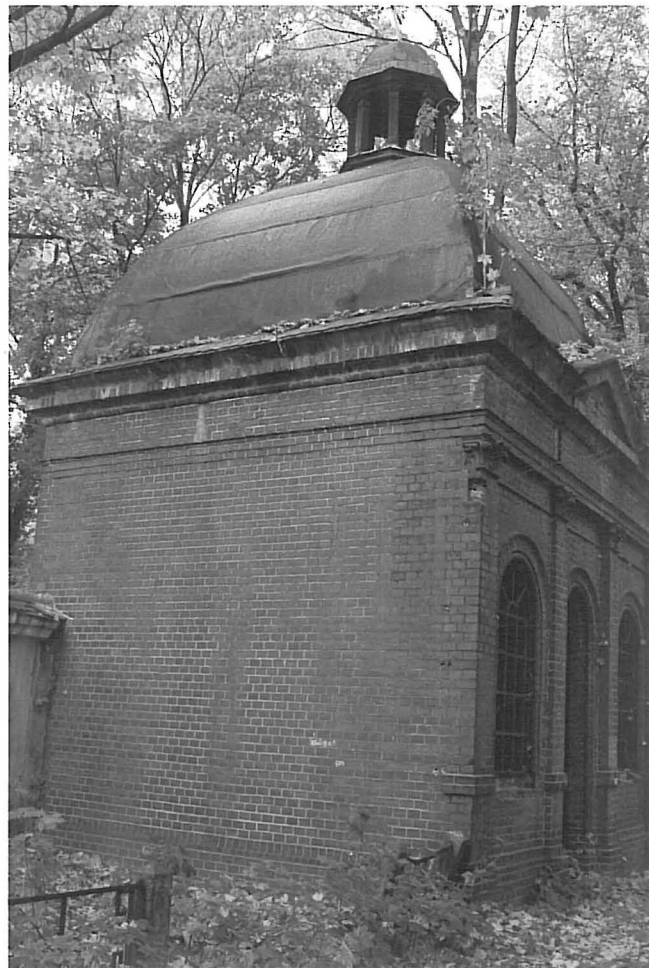
Na elewacji obok cegły klinkierowej występują profilowane kształtki ceramiczne i ceramiczny detale architektoniczne (głowice pilastrów). Stan zachowania okładziny ceramicznej i detalu dość dobry, nieliczne drobne ubytki, powierzchnia pokryta cienkimi nawarstwieniami, częściowo wykruszone spoiny

Elewacja tylna wymurowana z cegły zwykłej, zapewne pierwotnie tynkowanej.

Stan zachowania elementów ceramicznych:

cegła licowa na zewnątrz – zadowalający

ceramiczny detal architektoniczny – zadowalający

cegła na scianie tylnej i wewnątrz – zły.

Fot.1. Kaplica III, widok ogólny od frontu.

Fot.2. Kaplica III, widok ogólny na ścianę południową.

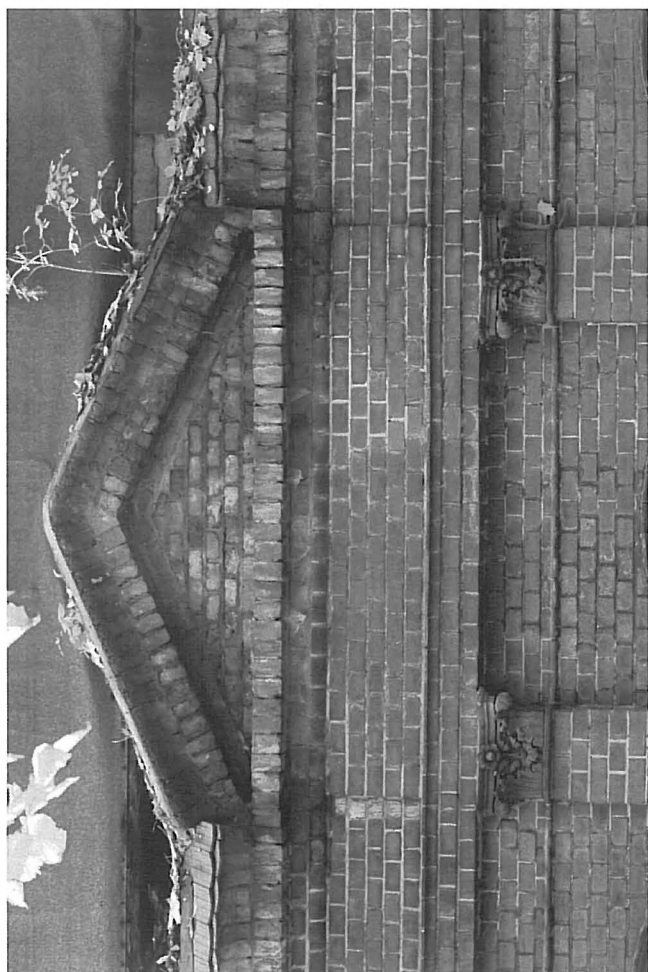
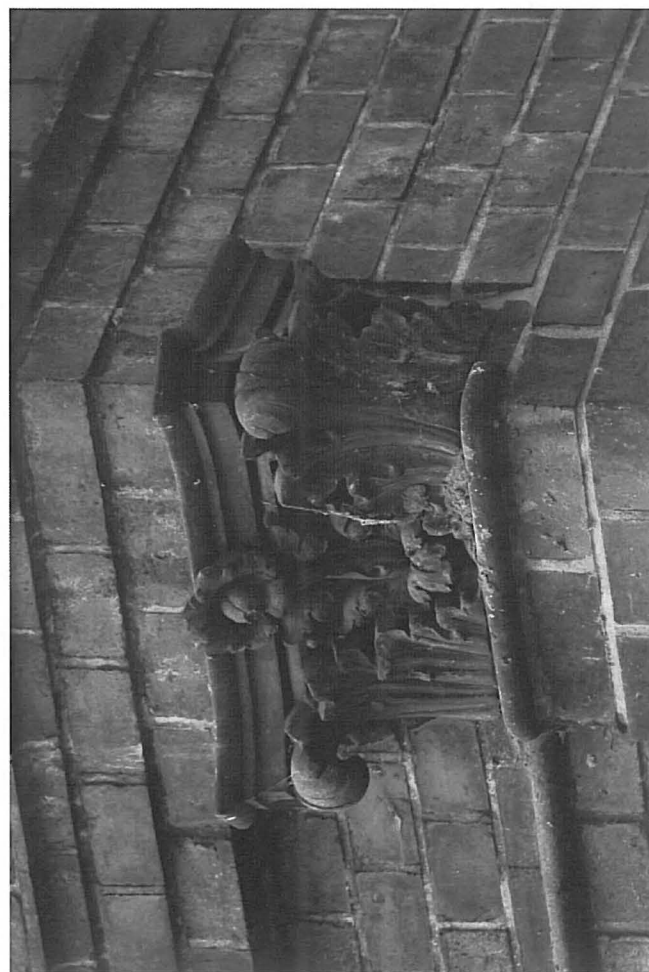
Fot.3. Kaplica III, detal zwieńczenia wejścia.

Fot.4. Kaplica III, detal zwieńczenia wejścia.

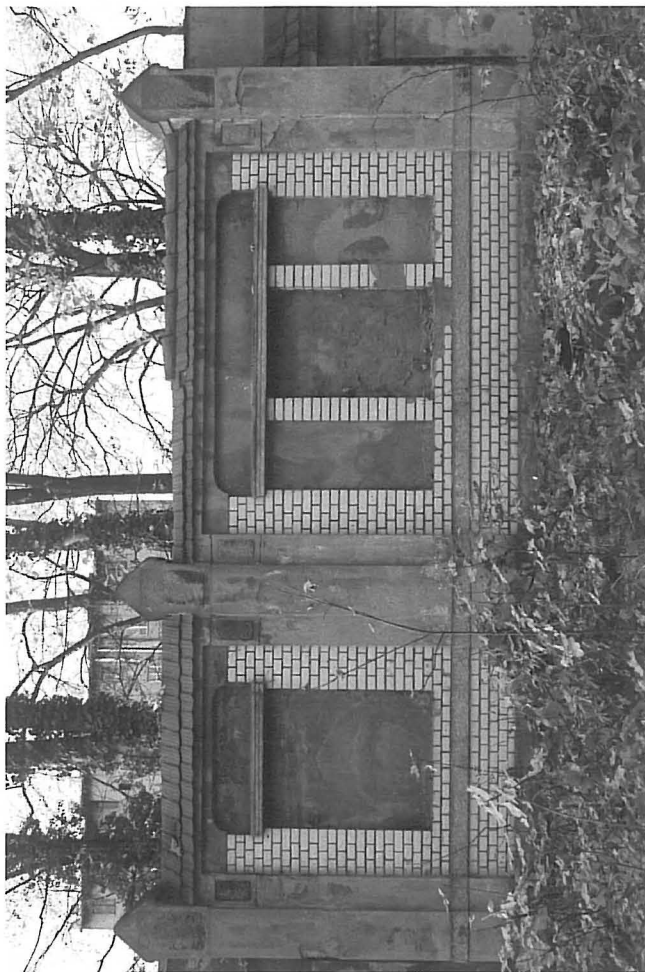
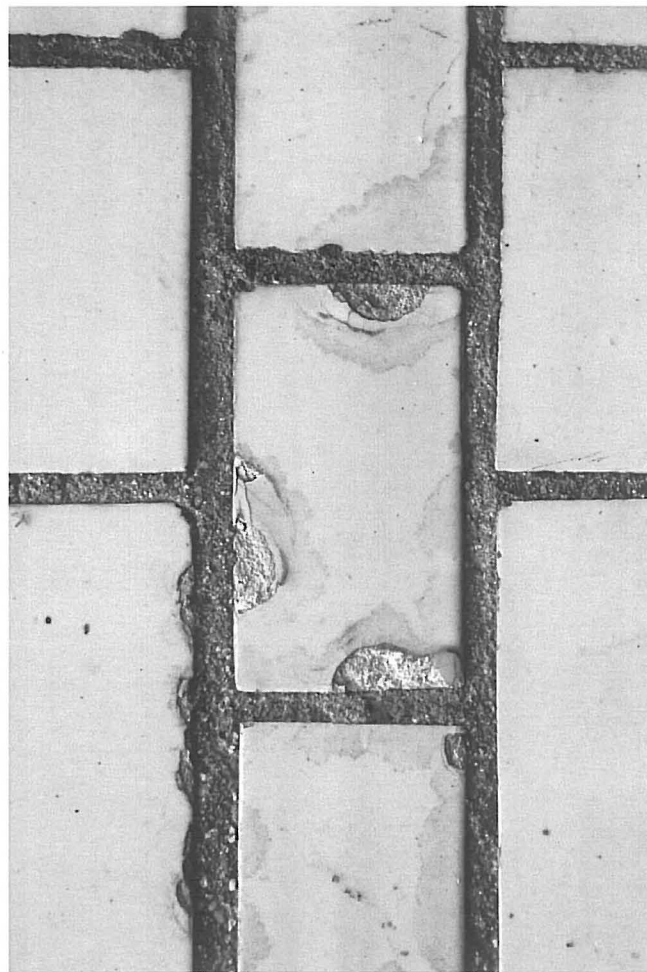
Cegła: ogólny stan zachowania dobry, niektóre cegły lekko uszkodzone – odpryski szkliwa, spękania, krakelury na szkliwie, powierzchnia zabrudzona.

Stan zachowania elementów ceramicznych: zadowalający.

Fot.5. Kwatera W-3, widok ogólny licowanego muru.

Fot.6. Kwatera W-3, detal lica muru.

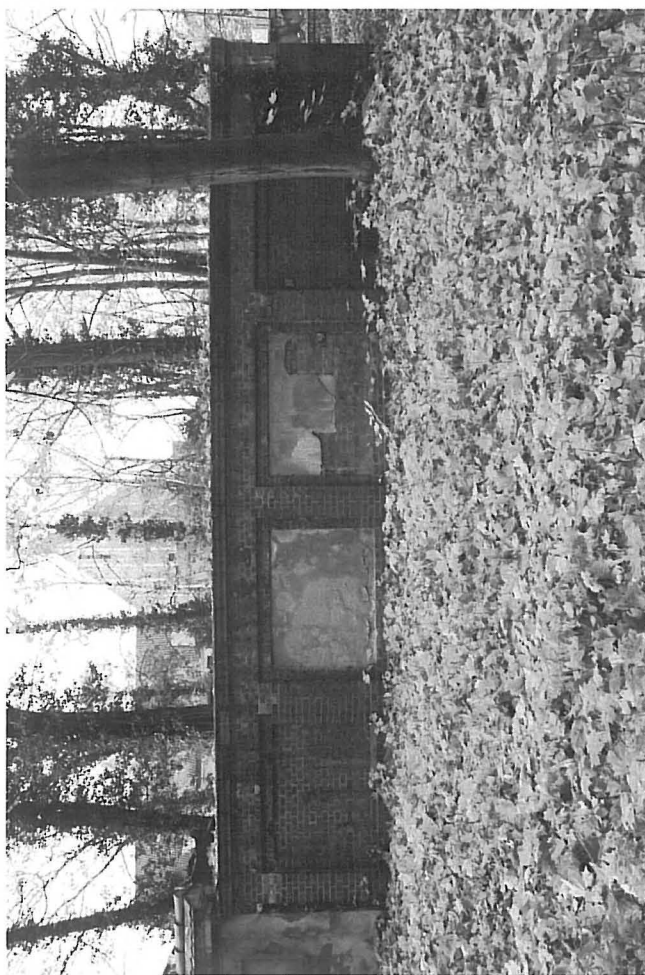
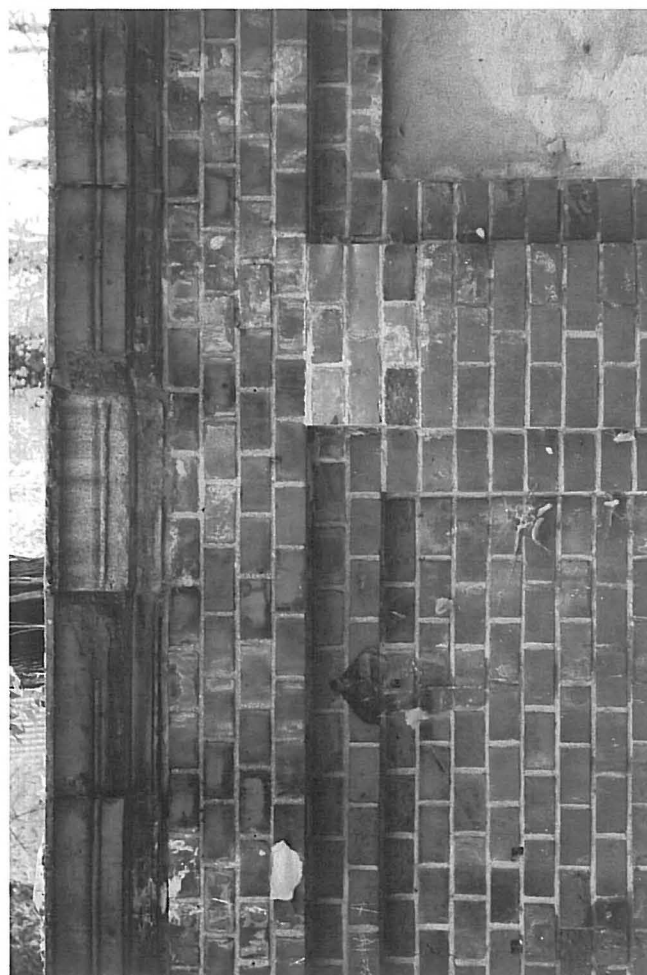
Lico cegły w miejscach zaciekania wód opadowych pokryte czarnymi nawarstwieniami, powodującymi jego spęcherzanie i odpadanie co prowadzi do odsłaniania struktury cegły.

Profilowane kształtki ceramiczne w zwieńczeniu gzymsu, miejscami ubytki łatanie zaprawą.

Stan zachowania cegły – zły.

Fot.7. Kwatera W-11, mur licowany cegłą, widok ogólny.

Fot.8. Kwatera W-11, detal lica muru.

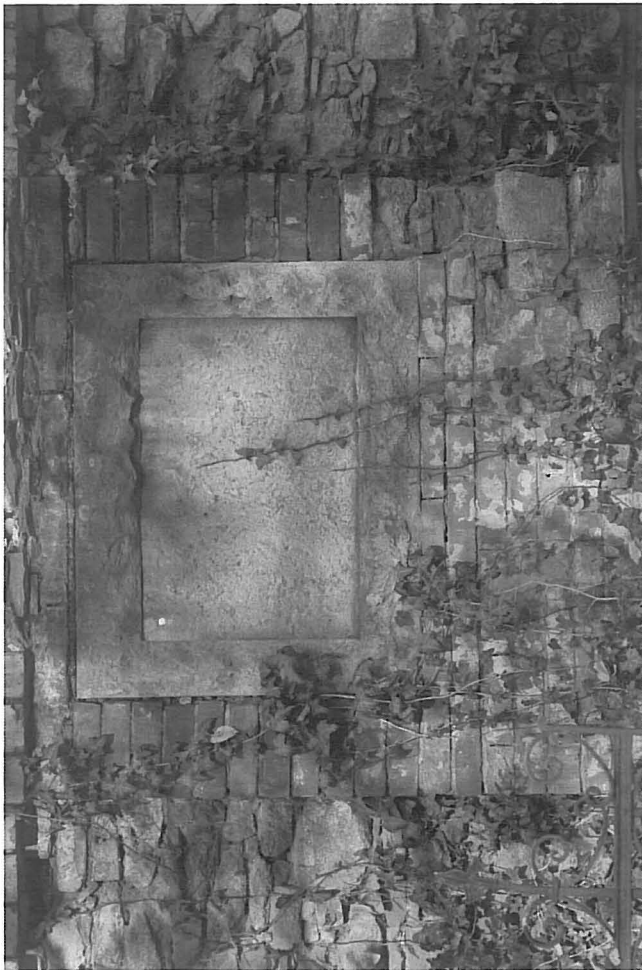
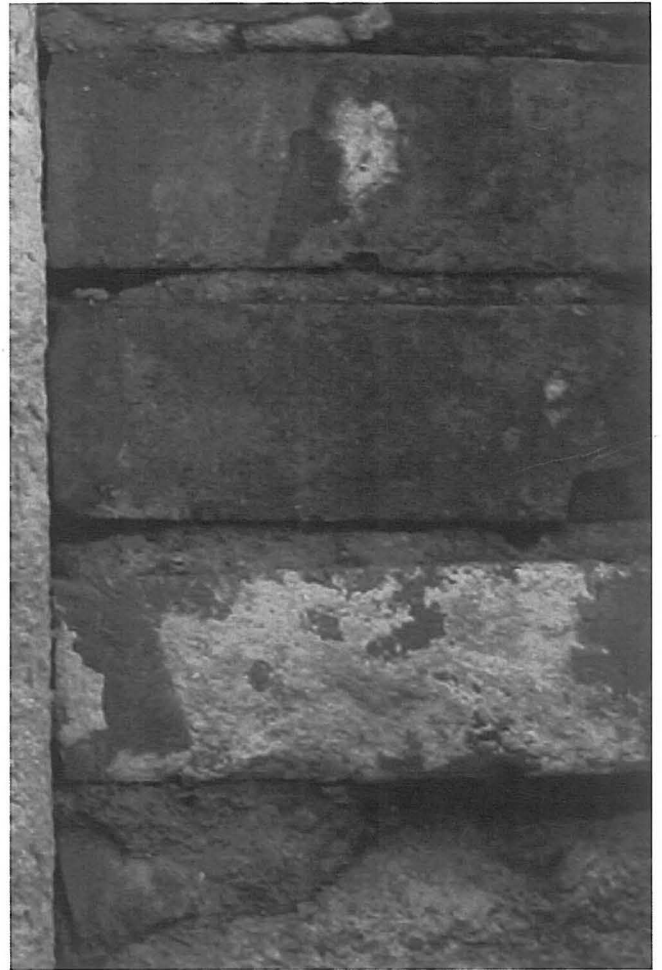
Powierzchnia cegieł wypłukana, osłabiona. Cegły miejscami wykruszają się, podobnie jak spoiny.

Stan zachowania elementów ceramicznych: zły.

Fot.9. Kwatera N-1, ceglane tło tablicy.

Fot.10. Kwatera N-1, detal ceglanego lica muru.

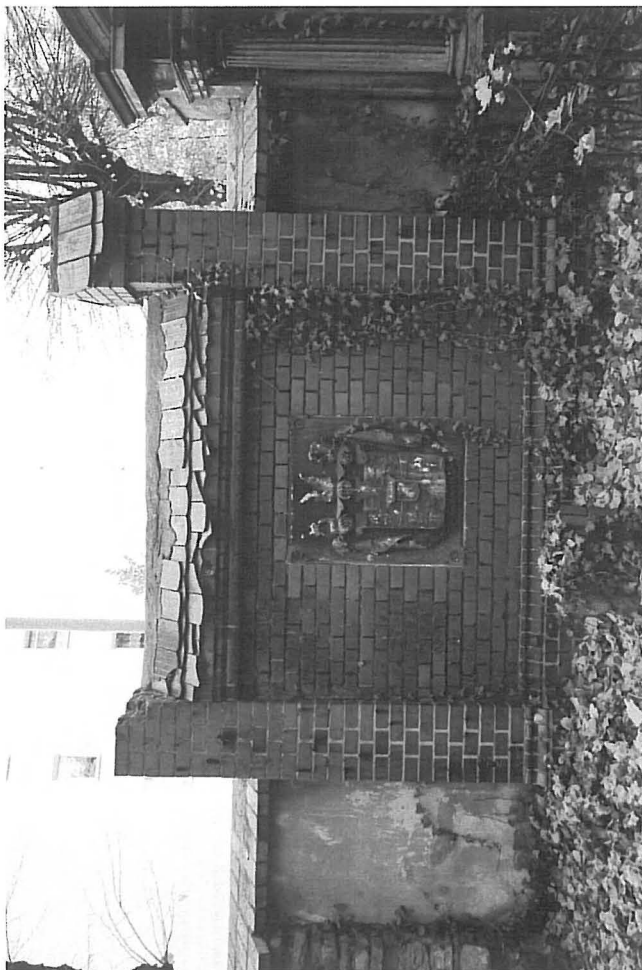
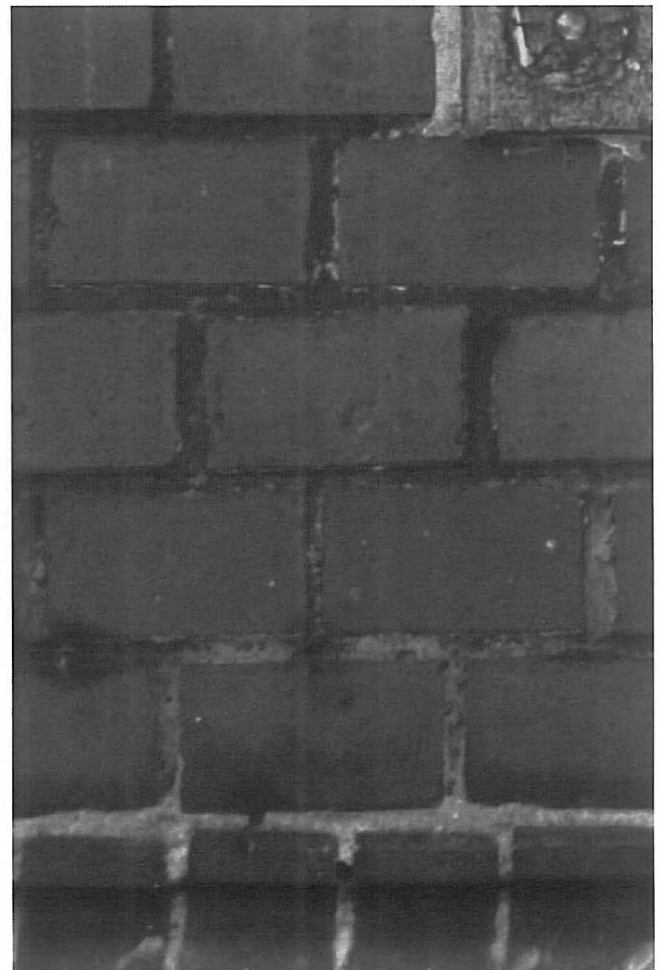
Odcinek muru licowany cegłą klinkierową, ujęty po bokach podobnymi słupkami, zwieńczony dachówką. Utracone zwieńczenie słupka po lewej stronie, fragmenty ceramiczne leżą na ziemi. W centralnej części muru umieszczona płyta piaskowcowa z herbem.

Powierzchnia cegieł lekko zmatowiona, pokryta niezbyt grubymi szarocznymi nawarstwieniami i zabrudzeniami. Spoina częściowo wykruszona. Występują drobne ubytki dachówek kryjących grzbiety muru.

Stan zachowania elementów ceramicznych: zadowalający.

Fot.11. Kwatera N-3, widok ogólny.

Fot.12. Kwatera N-3, detal ceglanego lica.

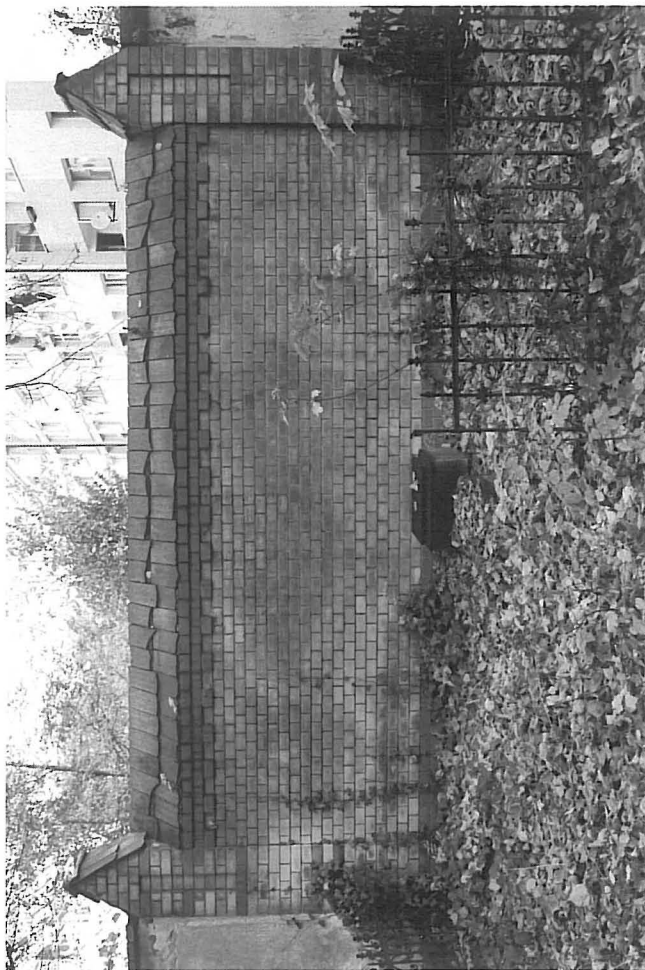
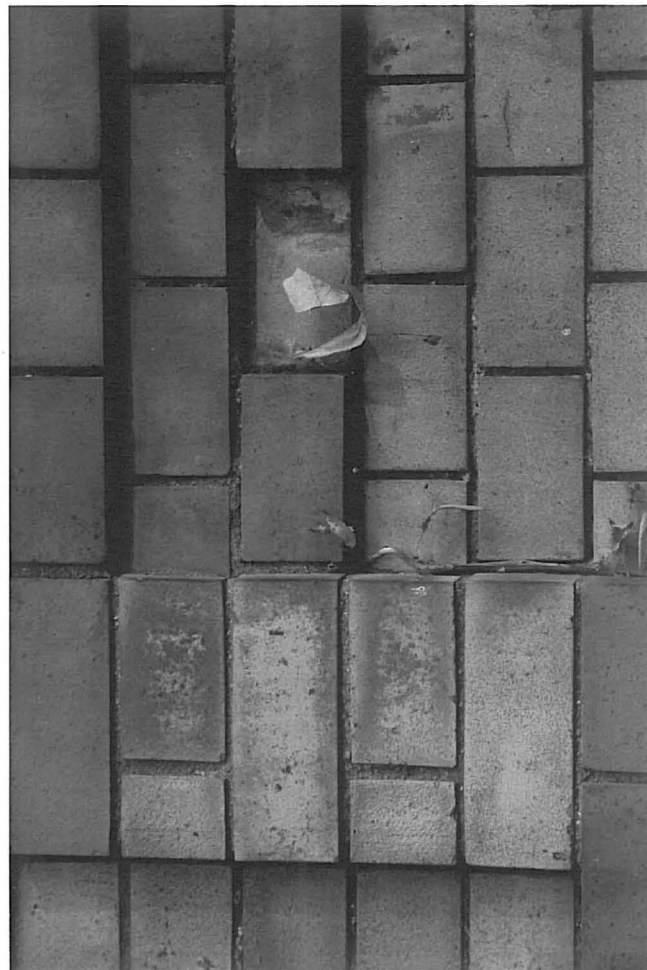
Powierzchnia cegieł lekko zmatowiona, pokryta niezbyt grubymi nawarstwieniami i zabrudzeniami. Spoina częściowo wykruszona. Występują drobne ubytki dachówek kryjących grzbiety muru.

Stan zachowania elementów ceramicznych: zadowalający.

Fot.13. Kwatera N-6, widok ogólny.

Fot.14. Kwatera N-6, detal lica ceglanego.

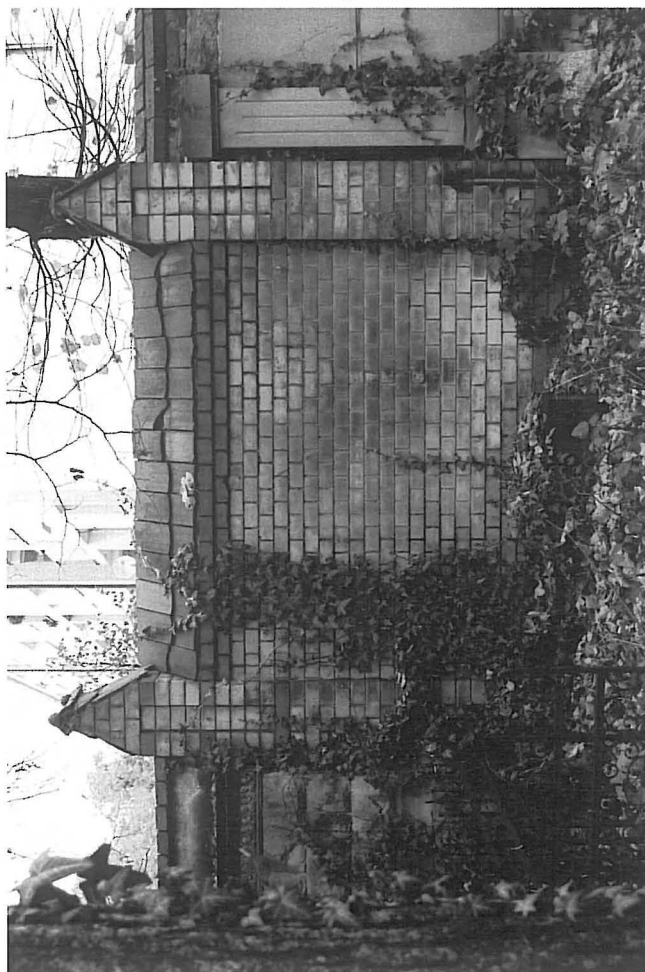
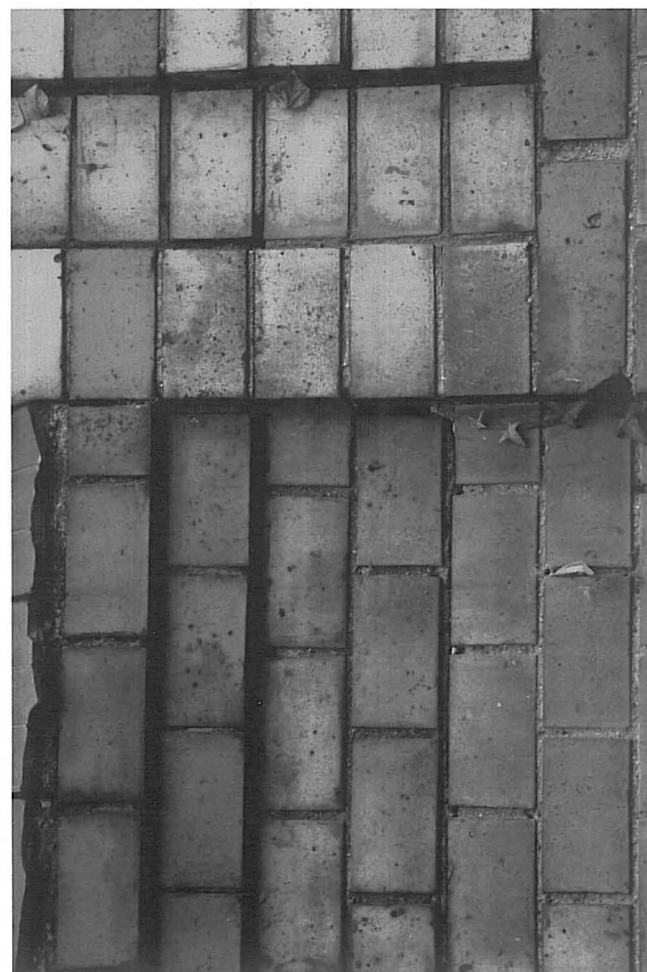
Powierzchnia cegieł lekko zmatowiona, pokryta niezbyt grubymi nawarstwieniami i zabrudzeniami. Spoina częściowo wykruszona. Występują drobne ubytki dachówek kryjących grzbiety muru.

Stan zachowania elementów ceramicznych: zadowalający.

Fot.15. Kwatera N-9, widok ogólny.

Fot.16. Kwatera N-9, detal lica ceglanego.

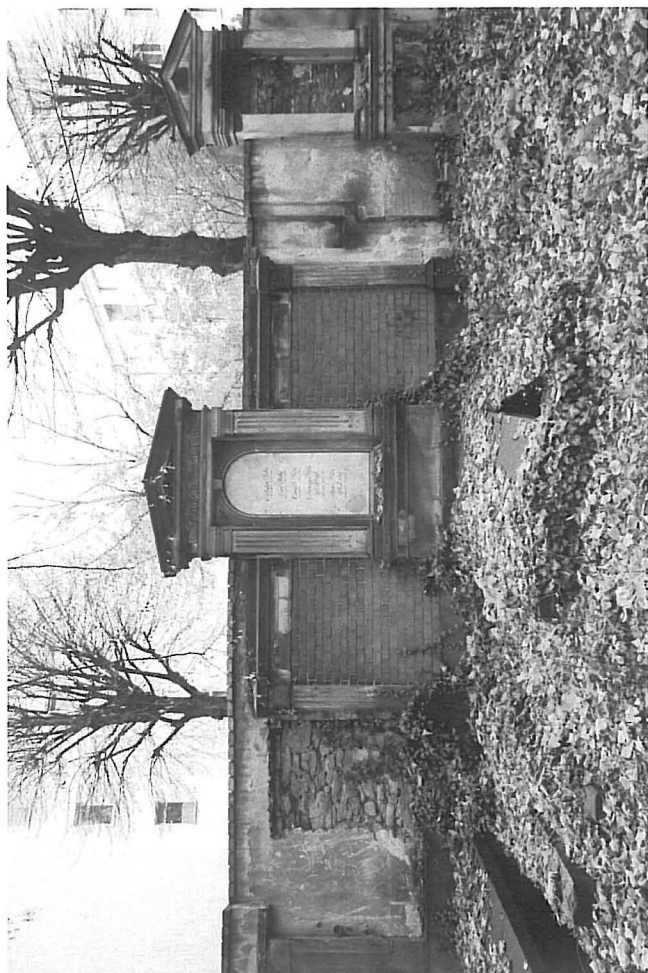
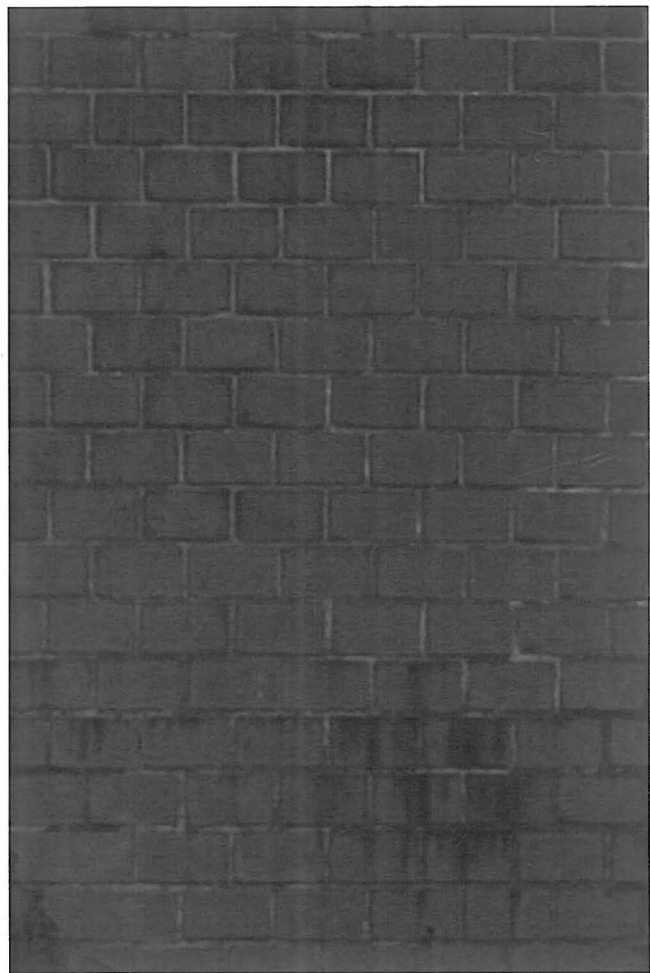
Klinkier czerwony zachowany bez ubytków i uszkodzeń, spoiny cementowe, pokryte zabrudzeniami.

W związku z występowaniem kapilarnej wilgoci w partii cokołowej obserwuje się rozwój mikroorganizmów (glony).

Stan zachowania ceramiki – zadowalający.

Fot.17. Kwatera N-12, widok ogólny.

Fot.18. Kwatera N-12, ceglane tło pomnika, detal.

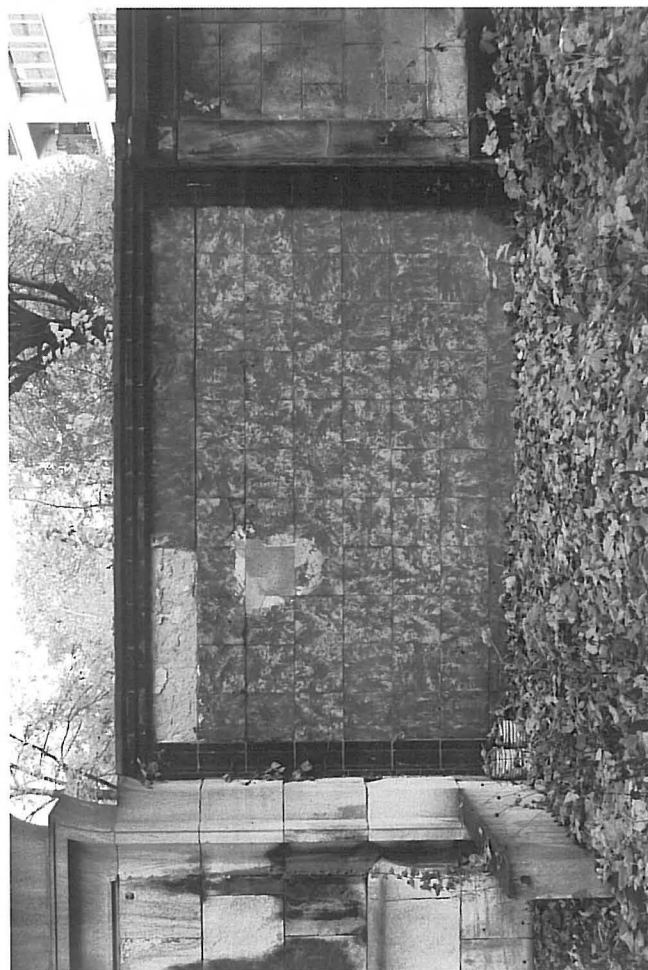
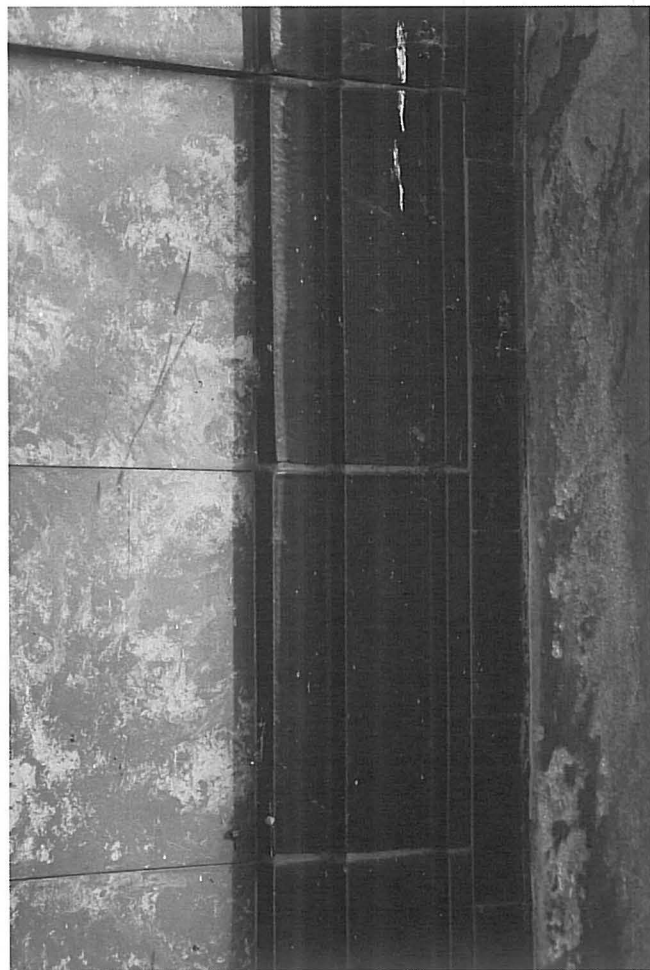
Płytki w kolorystyce brązowo-pomarańczowej ze wzorem żyłkowania marmuru, zachowane bez większych uszkodzeń, brak pięciu płytek w lewym górnym narożniku. Ciemniejsze płytki szklwione stanowiące profilowane obramowanie obszaru zachowane kompletnie, bez uszkodzeń. Szklwio zmatowione. Spoiny barwne – czerwone.

Stan zachowania elementów ceramicznych – zadowalający.

Fot.19. Kwatera N-15, mur licowany płytkami.

Fot.20. Kwatera N-15, płytki ceramiczne, detal.
