### **Program prac konserwatorskich**

Świdnica, Kościół Pokoju:  
konserwacja dużych organów wraz z barokowym prospektem  
i przylegającymi do niego elementami

Wrocław-Rogoź, 05. 08. 2013

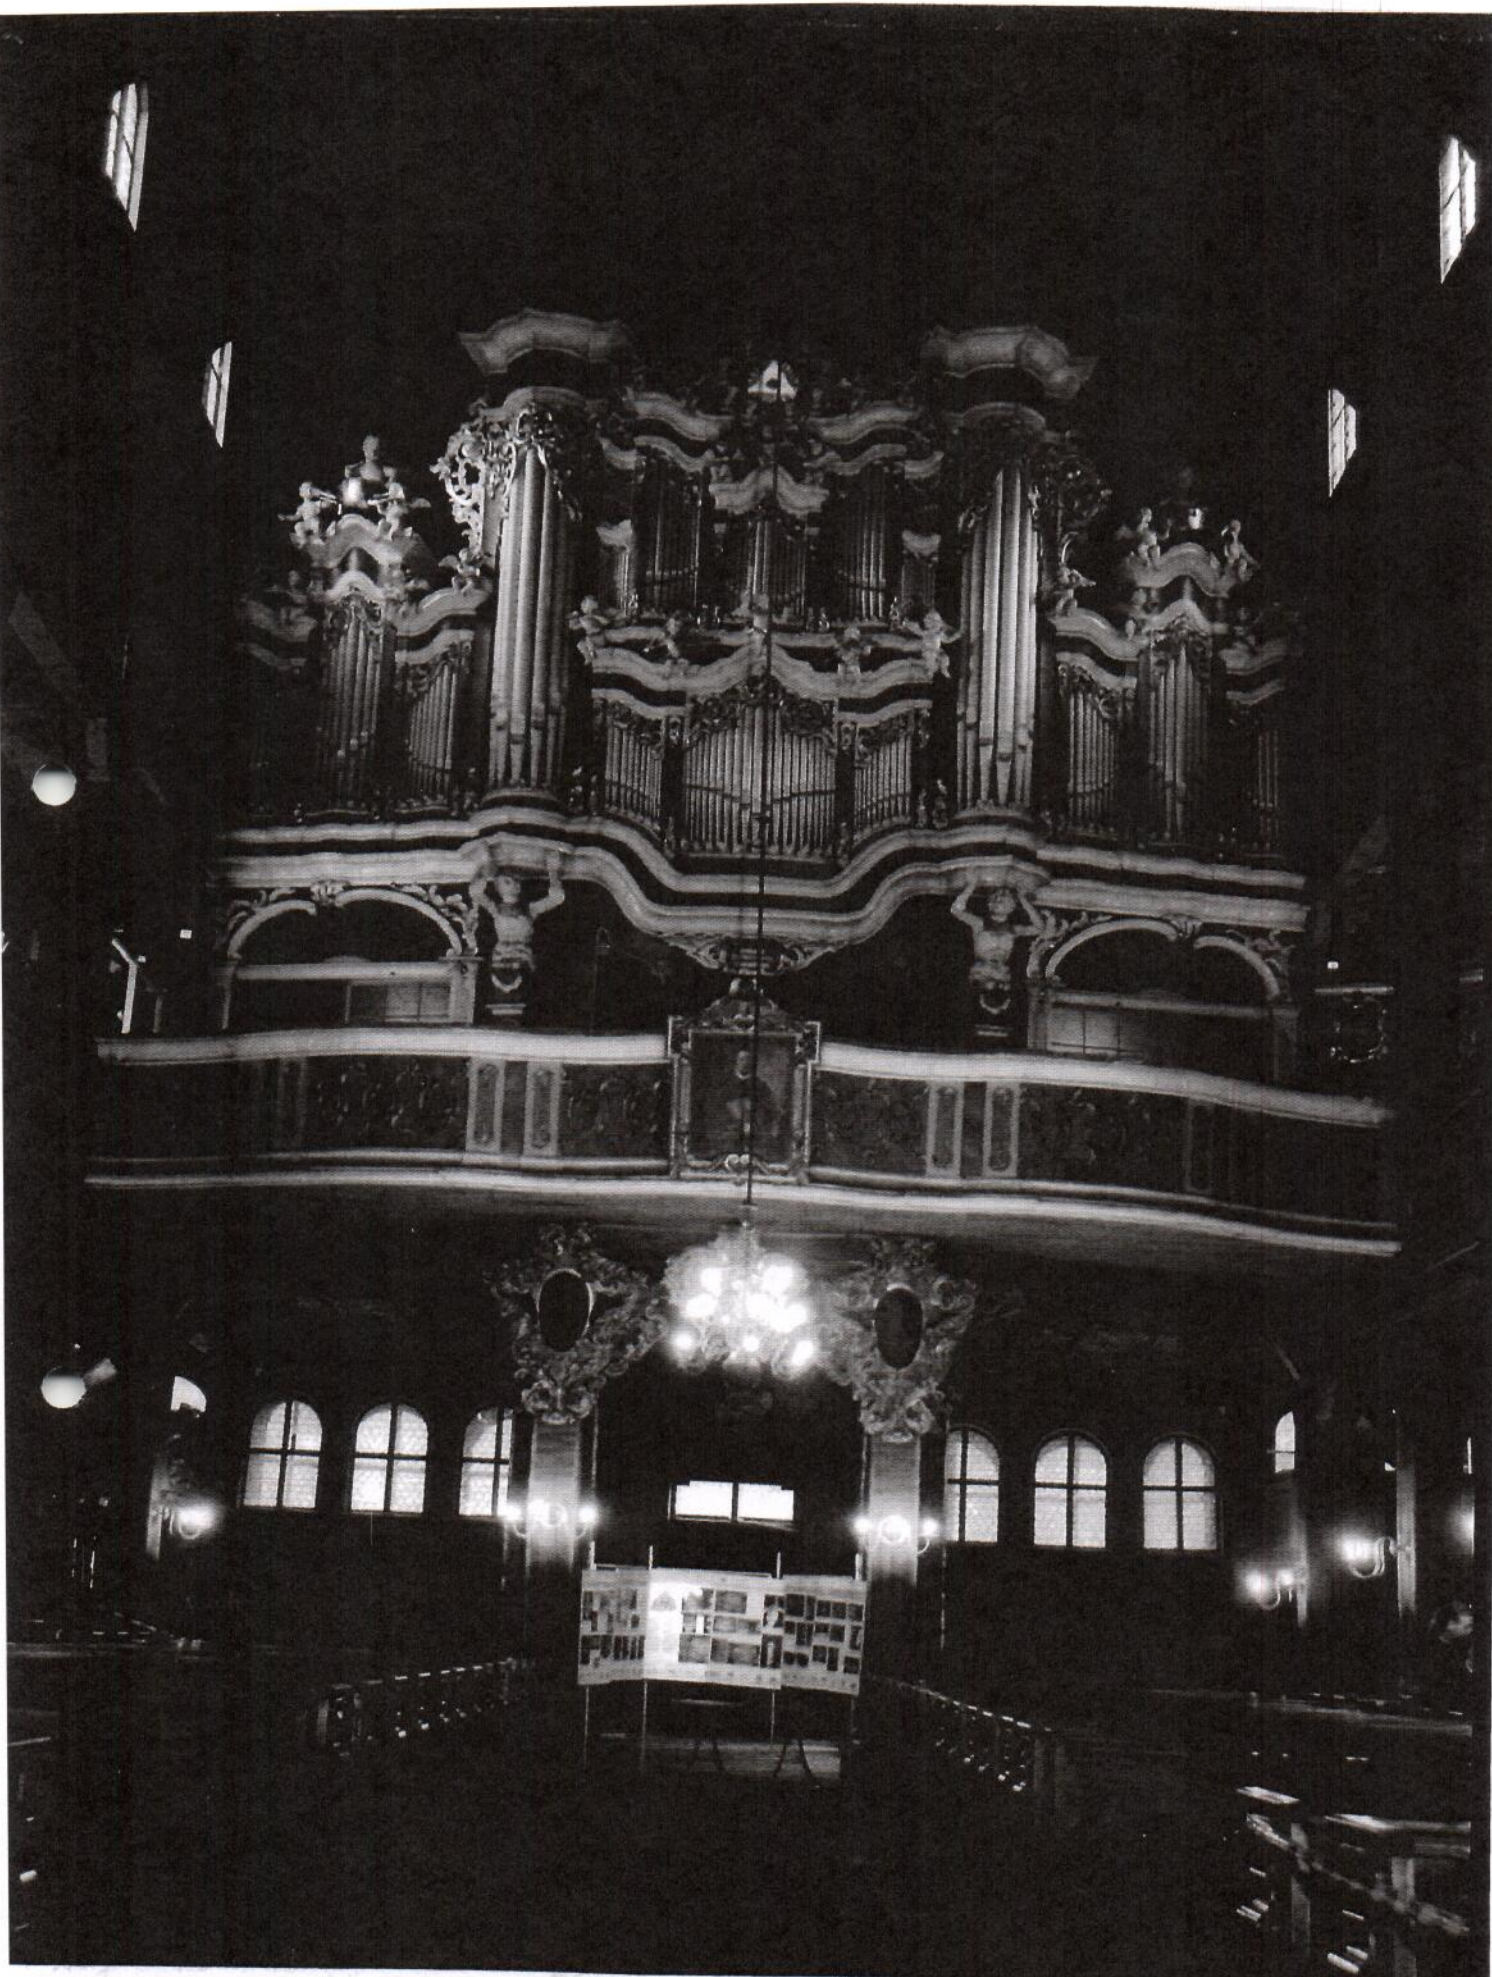
Fot. 1

Duże organy wraz z barokowym prospektem i przylegającymi do niego elementami; XVII-XVIII w.  
*Lico ściany zachodniej.*  
Stan – lipiec 2013.

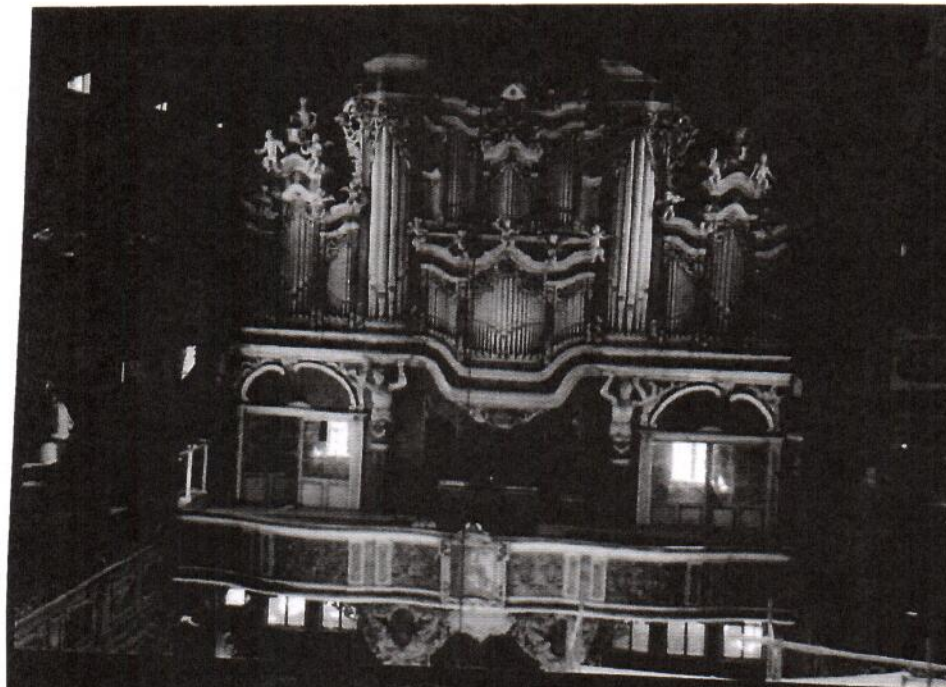
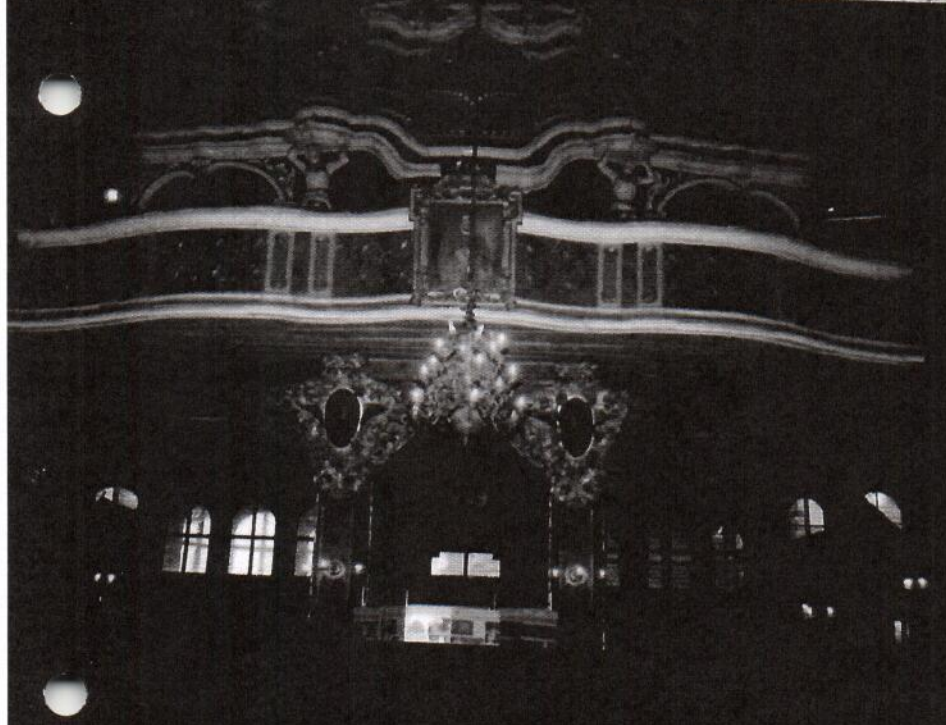
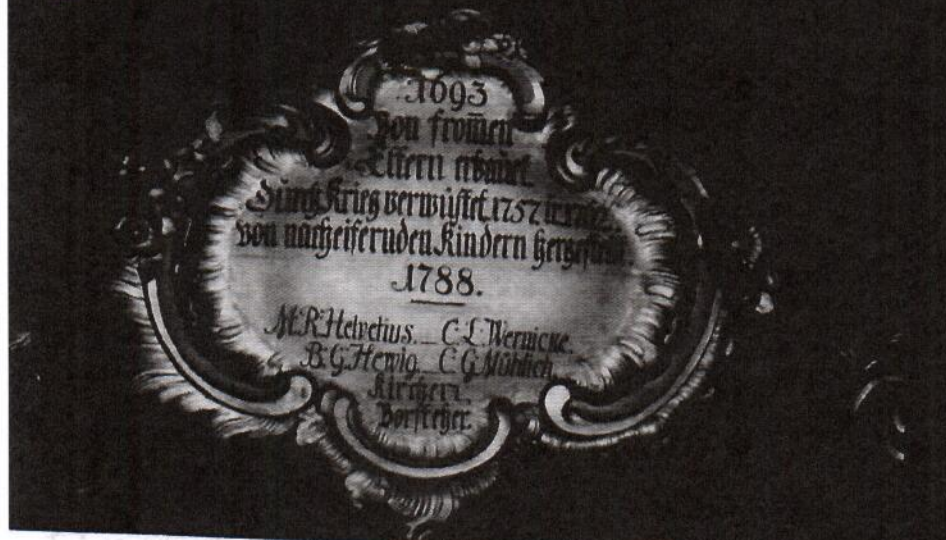
Fot. 2,3,4

Duże organy wraz z barokowym prospektem i przylegającymi do niego elementami; XVII-XVIII w.  
 Lico ściany zachodniej wraz z kartuszami i portretem M. Lutra.  
 Stan – lipiec 2013.

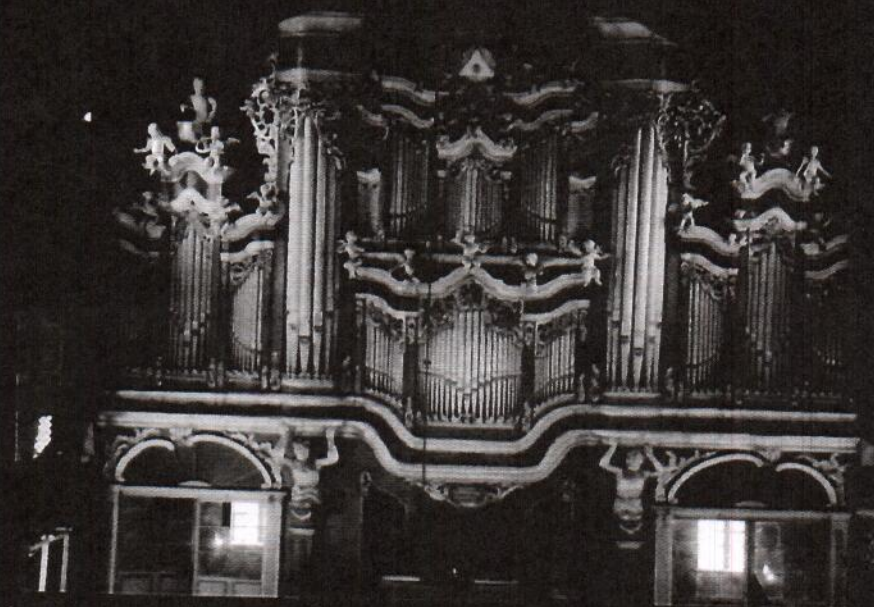
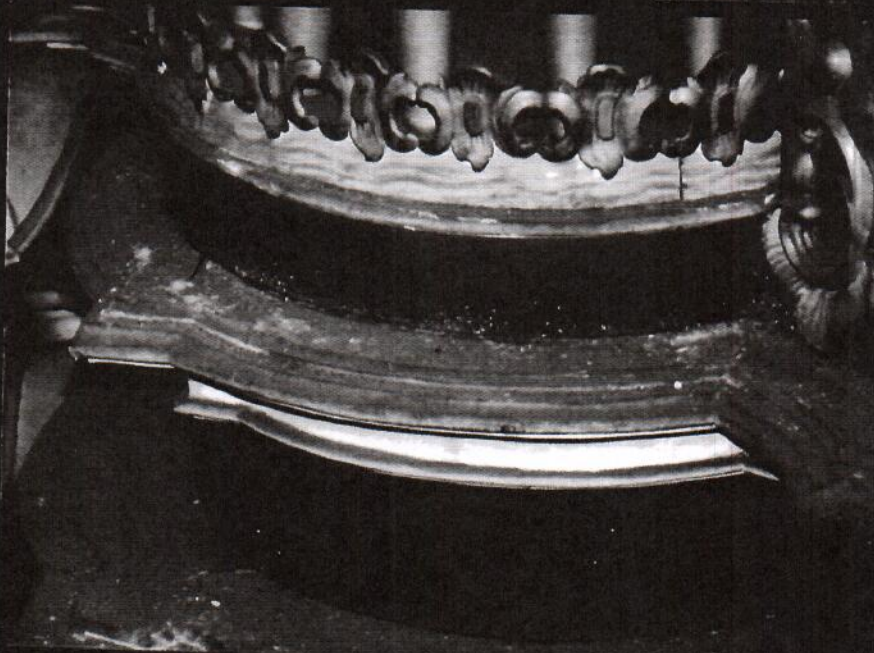
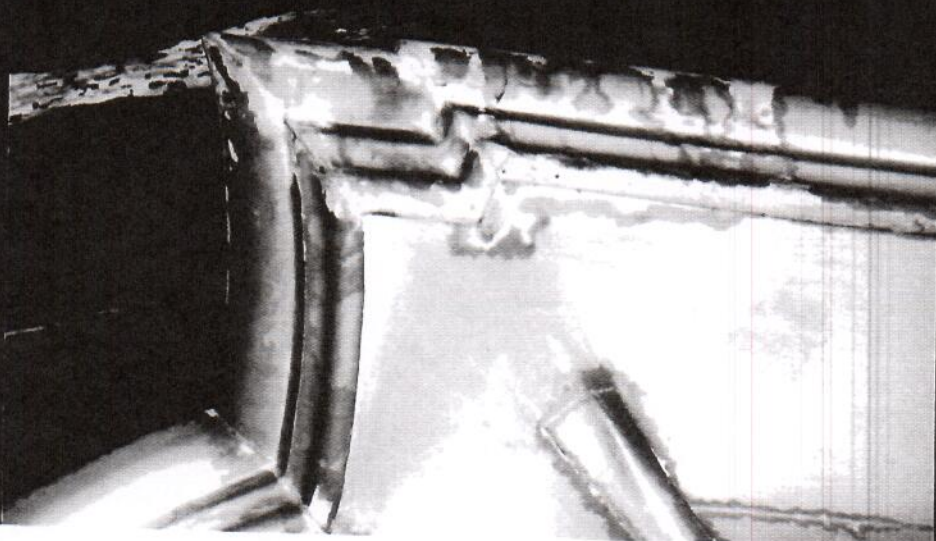
Fot. 5,6,7

Świdnica, Kościół Pokoju.  
Duże organy wraz z barokowym prospektem i przylegającymi do niego elementami; XVII-XVIII w.  
*Lico obiektu; stan zachowania detalu szafy organowej.*  
Stan – lipiec 2013.

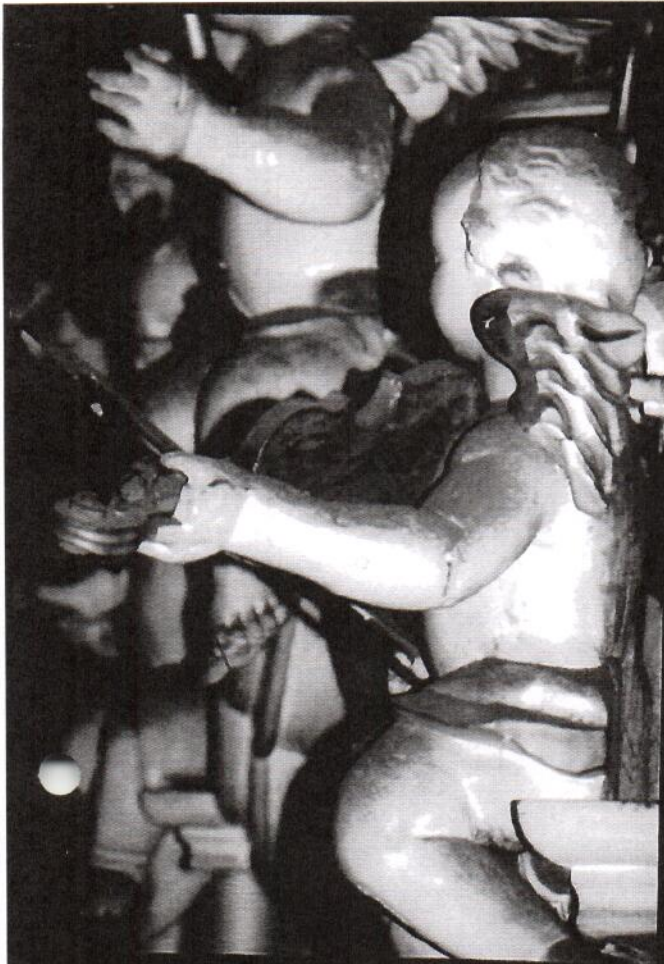
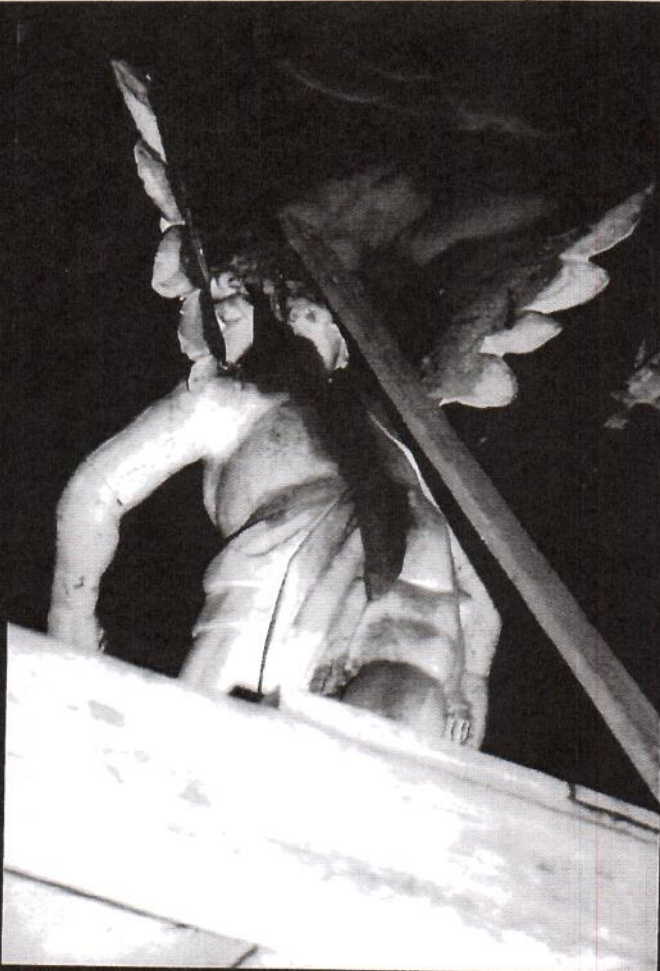
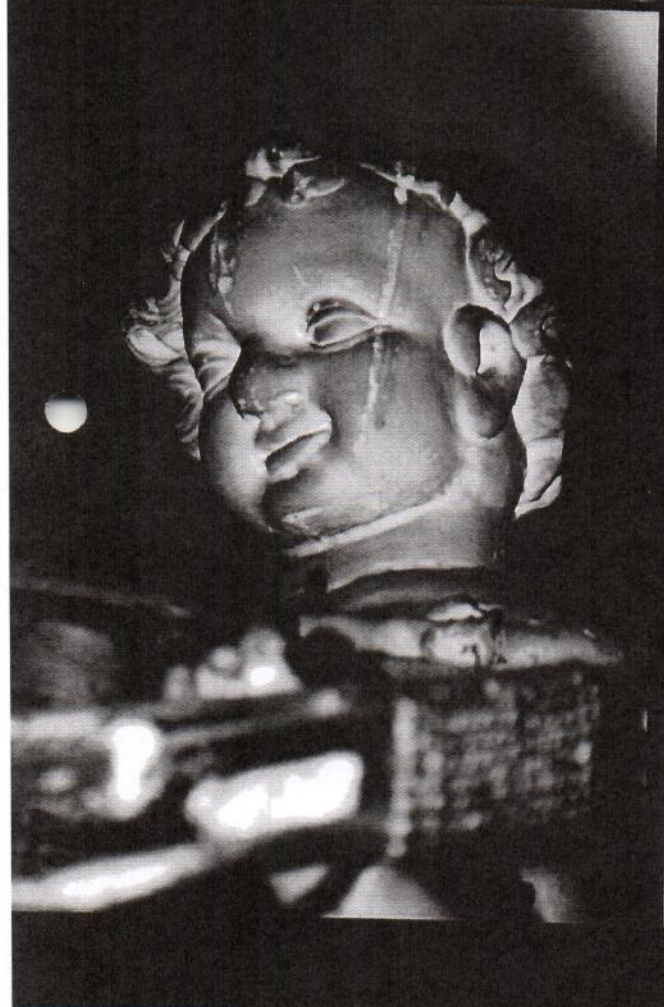
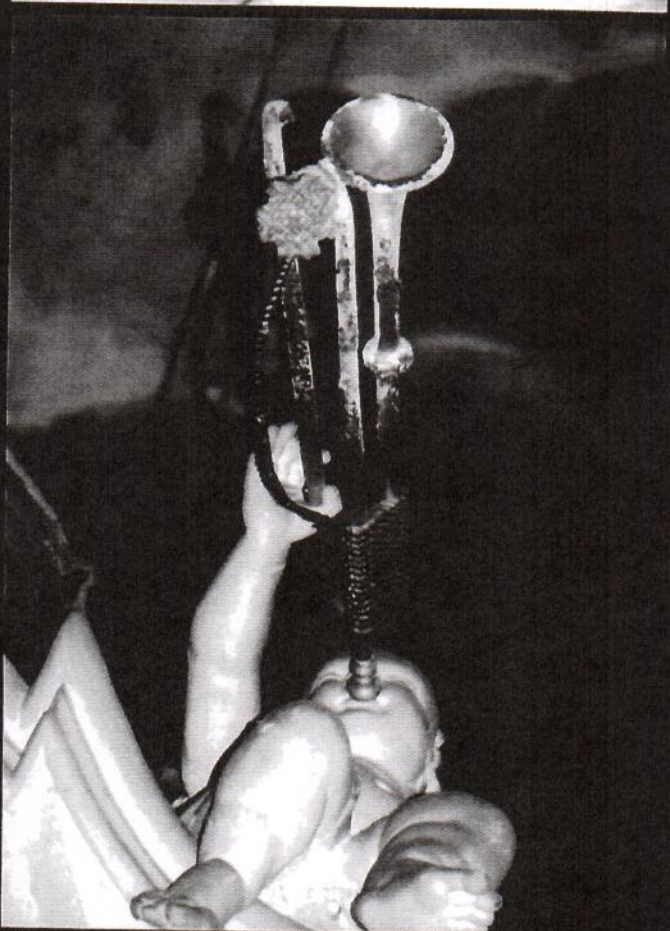
Fot. 8,9,10,11

Świdnica, Kościół Pokoju.  
Duże organy wraz z barokowym prospektem i przylegającymi do niego elementami; XVII-XVIII w.  
*Lico obiektu; stan zachowania detalu szafy organowej.*  
Stan – lipiec 2013.

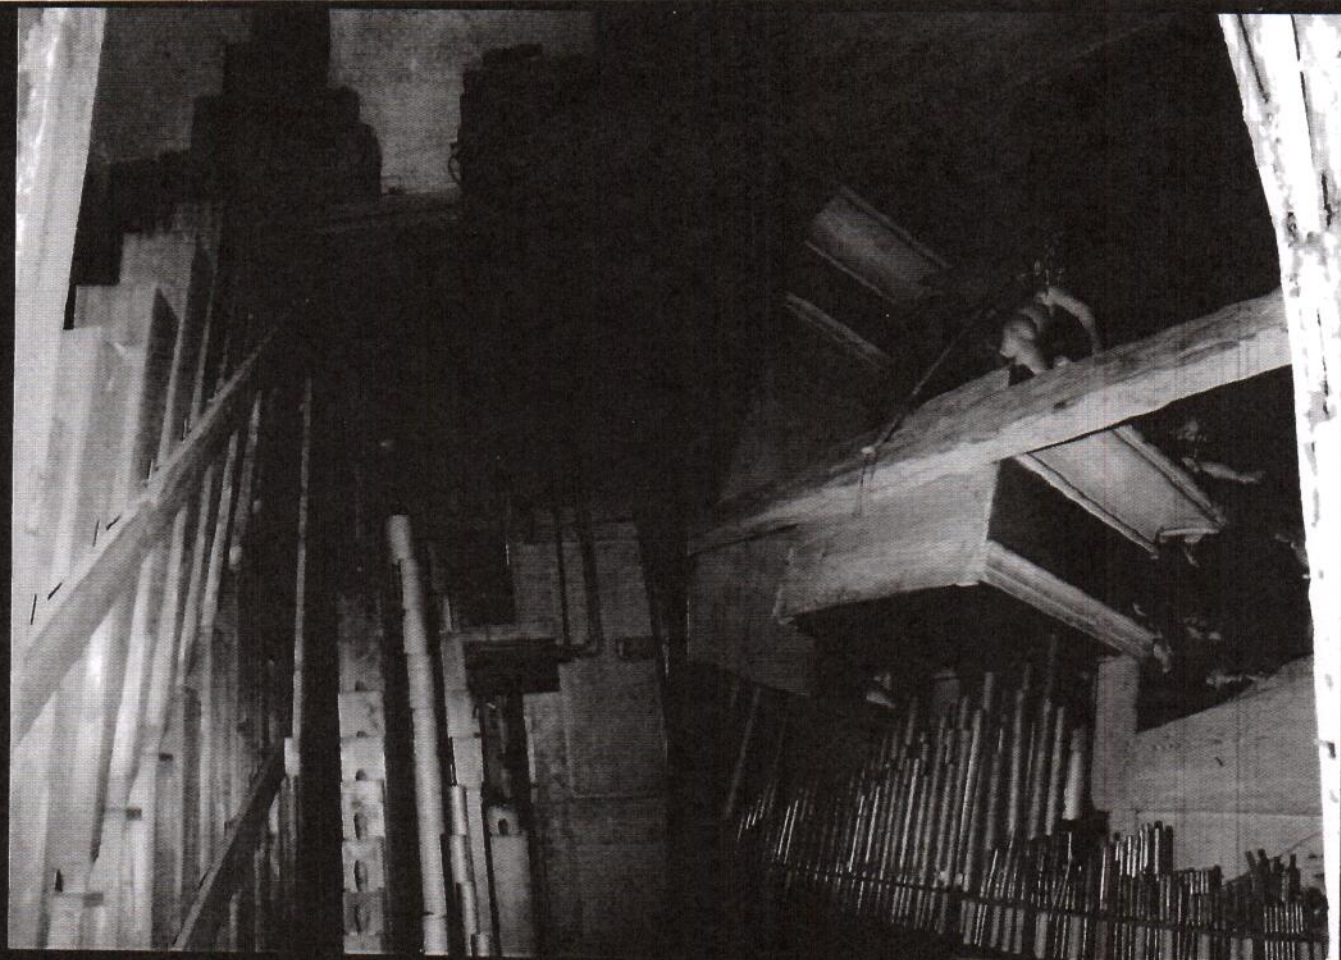
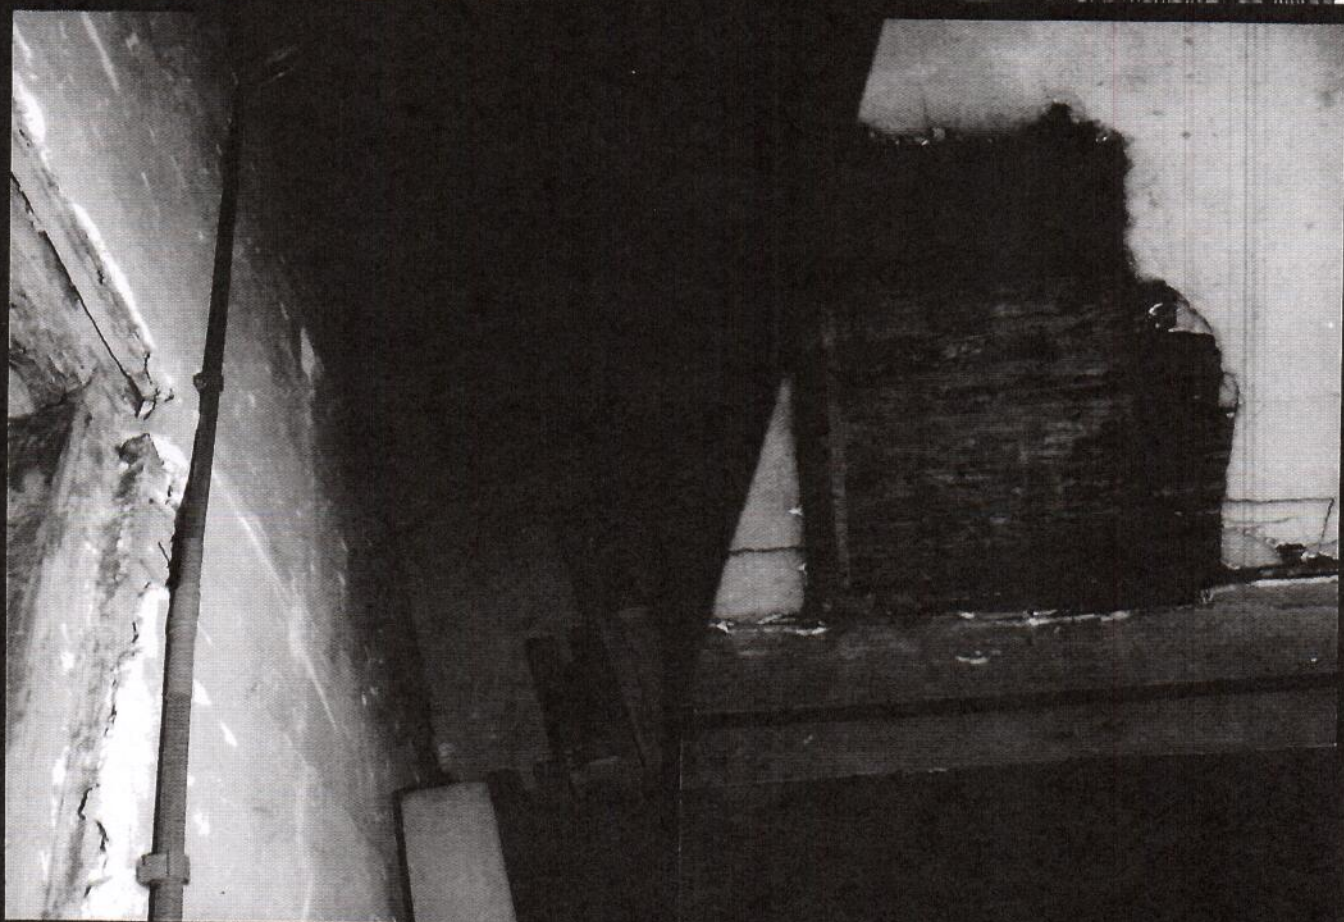
Fot. 12,13,14,15

Świdnica, Kościół Pokoju.  
Duże organy wraz z barokowym prospektem i przylegającymi do niego elementami; XVII-XVIII w.  
Wnętrze obiektu; stan zachowania ścian i detali wnętrza Instrumentu organowego.  
Stan – lipiec 2013.

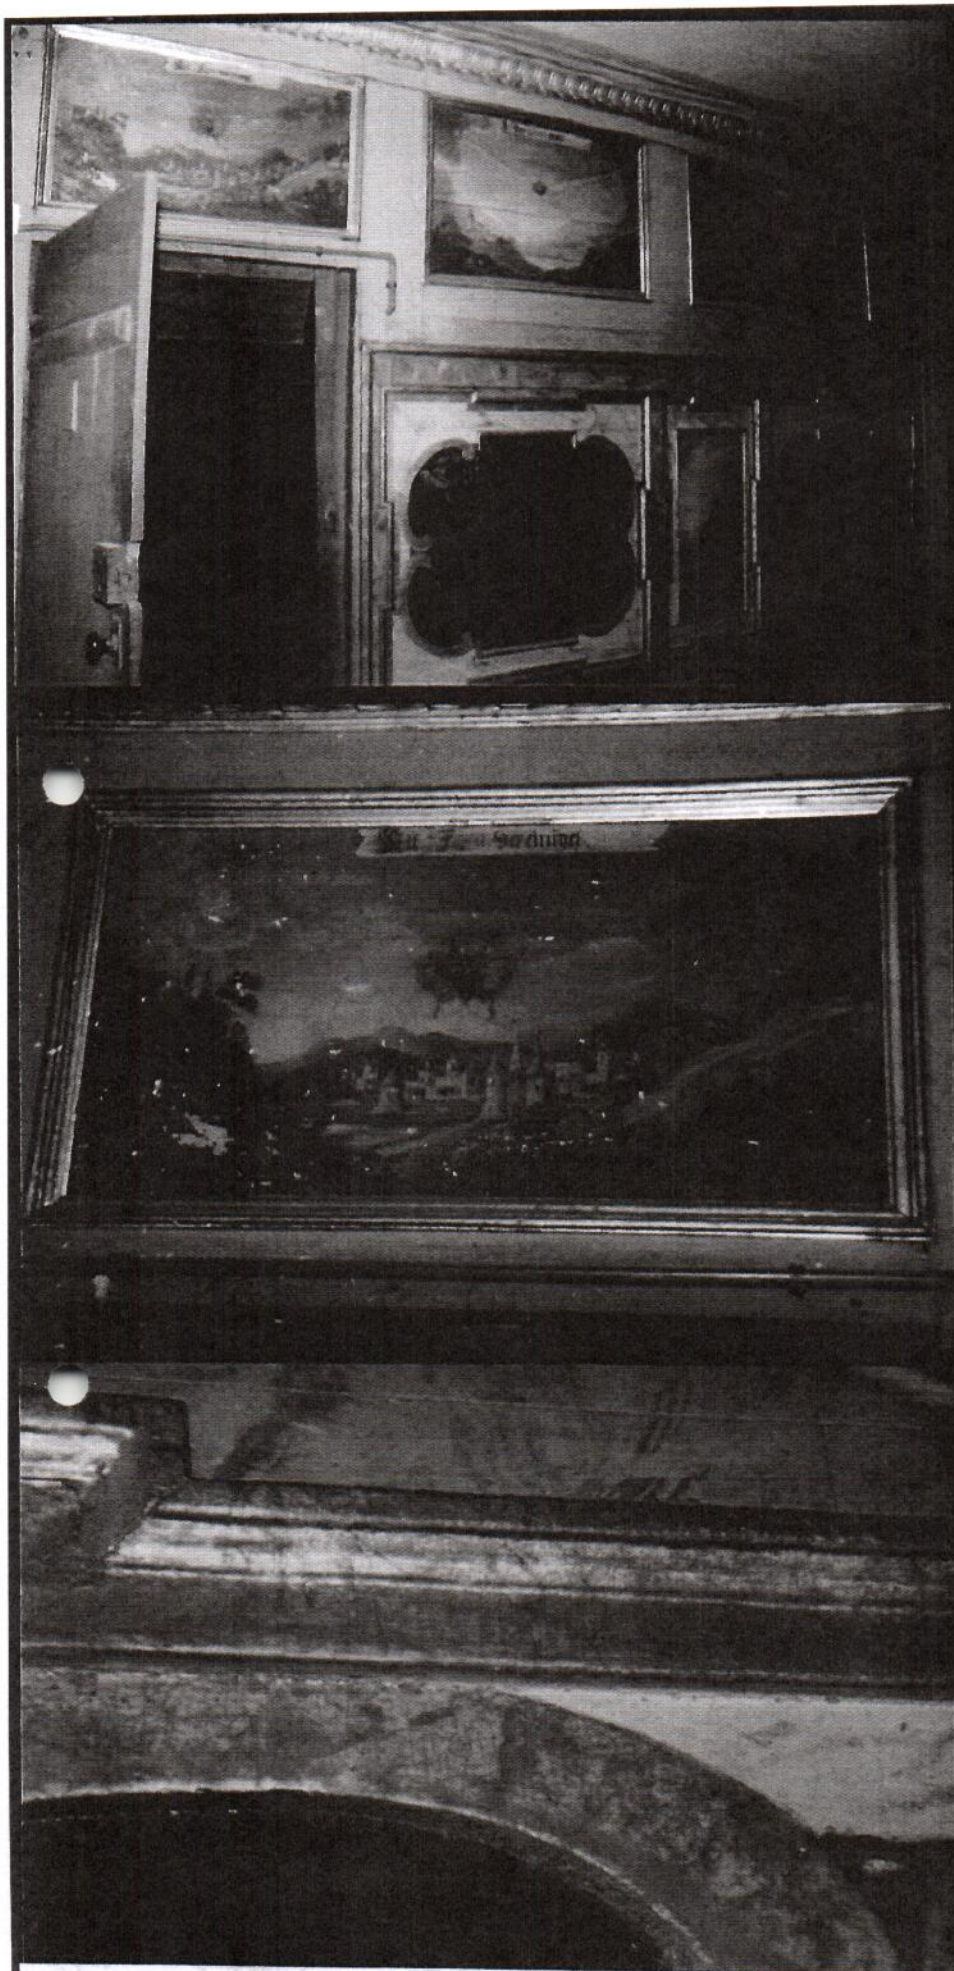
Fot. 16,17,18

Świdnica, Kościół Pokoju.  
Duże organy wraz z barokowym prospektem i przylegającymi do niego elementami; XVII-XVIII w.  
Wewnętrzne przedśionki szafy organowej, część z obrazami i inskrypcjami.  
Stan – lipiec 2013.

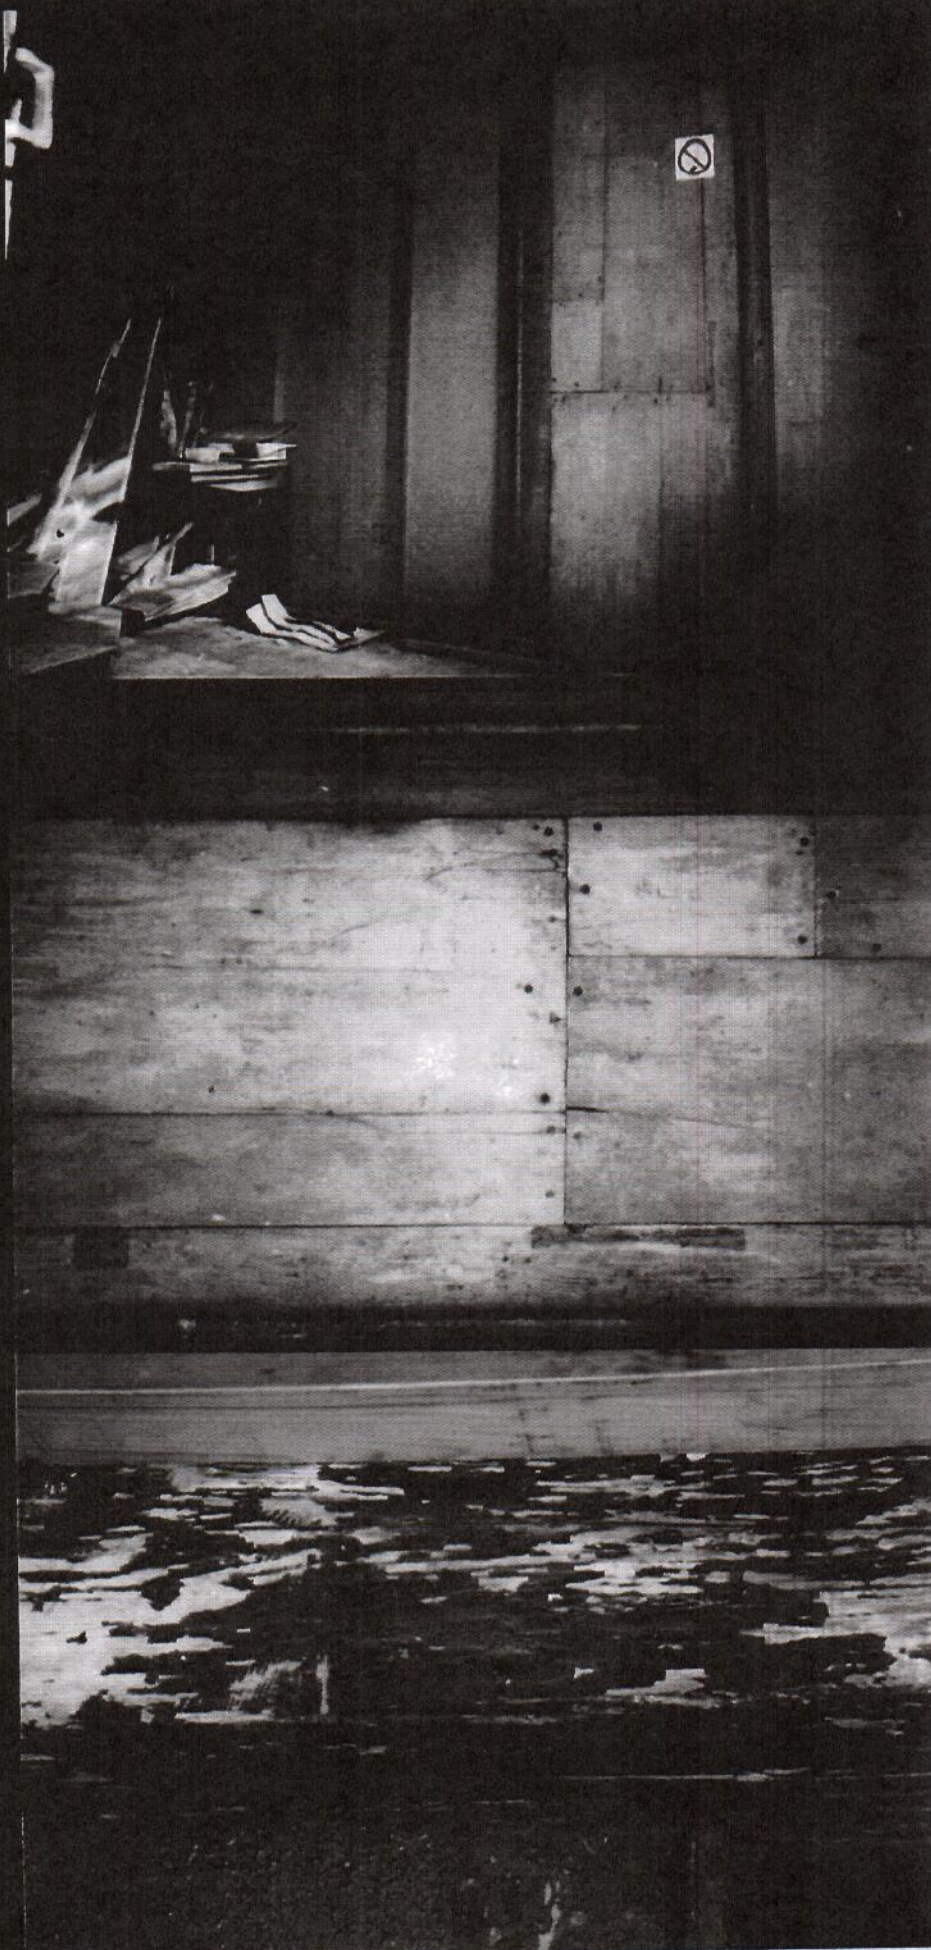
Fot. 19,20,21

Świdnica, Kościół Pokoju.  
Duże organy wraz z barokowym prospektem i przylegającymi do niego elementami; XVII-XVIII w.  
Wewnętrzne przedsionki szafy organowej, ściana zewnętrzna instrumentu.

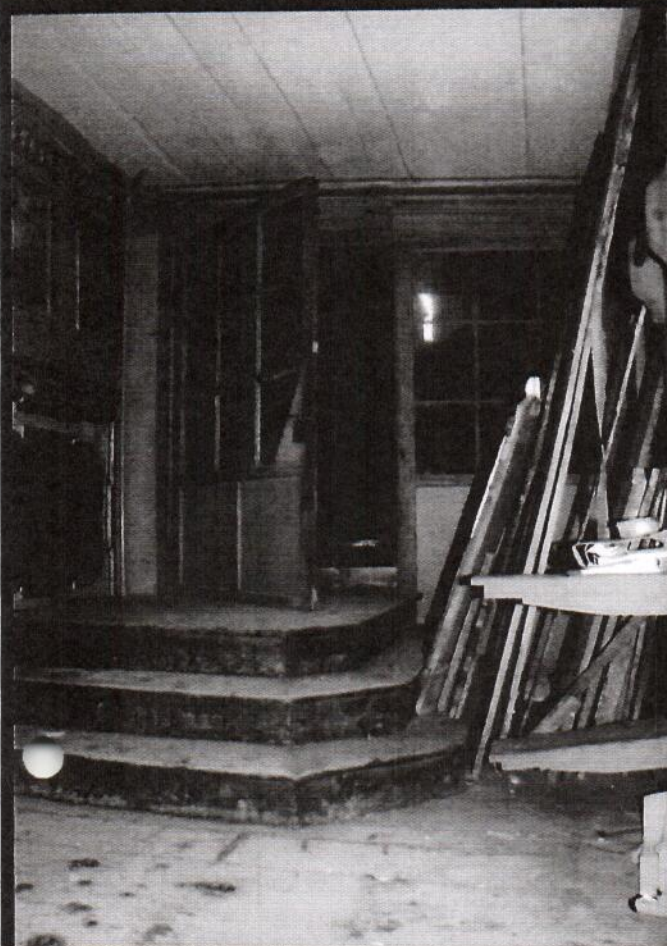
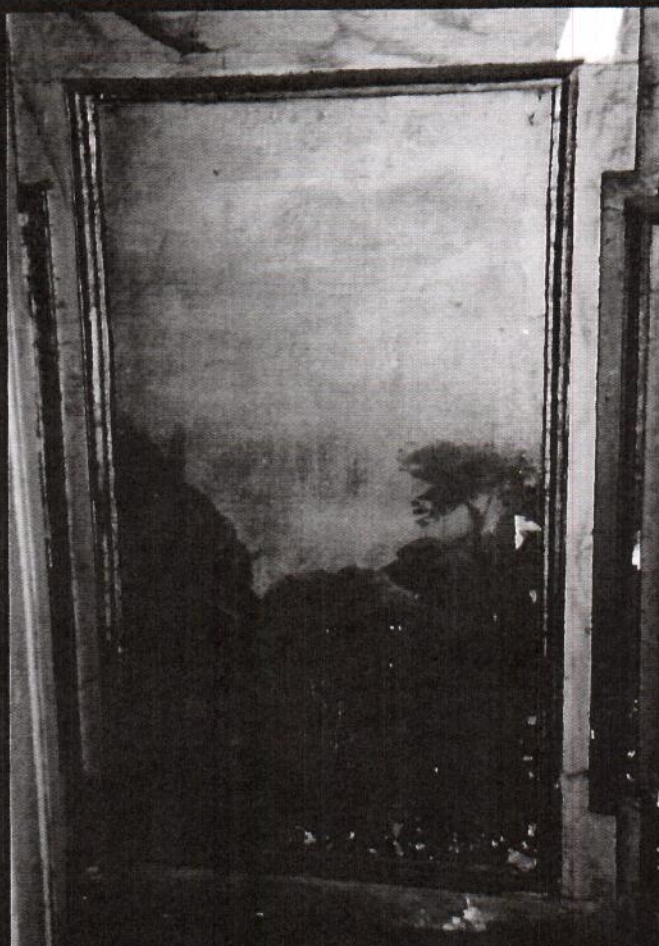
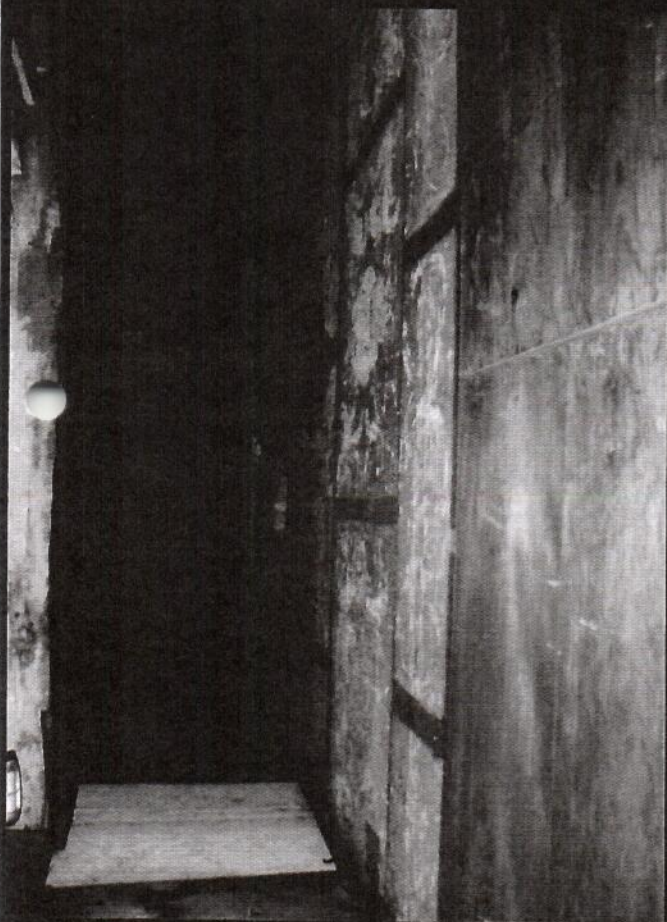
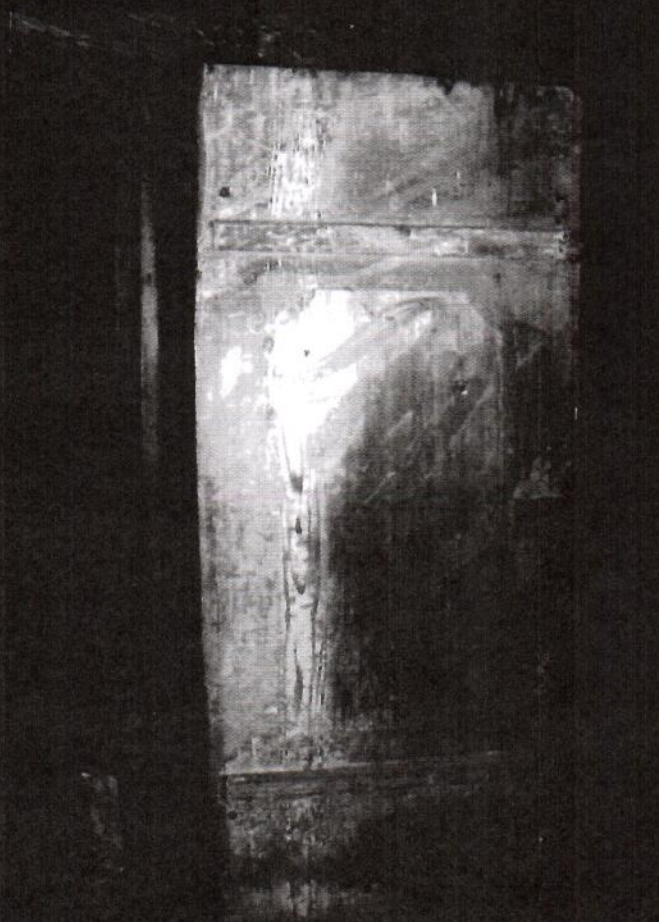
Fot. 22,23,24,25

Świdnica, Kościół Pokoju.  
Duże organy wraz z barokowym prospektem i przylegającymi do niego elementami; XVII-XVIII w.  
*Wewnętrzne przedsionki szafy organowej i jej odwrocie.*  
Stan – lipiec 2013.

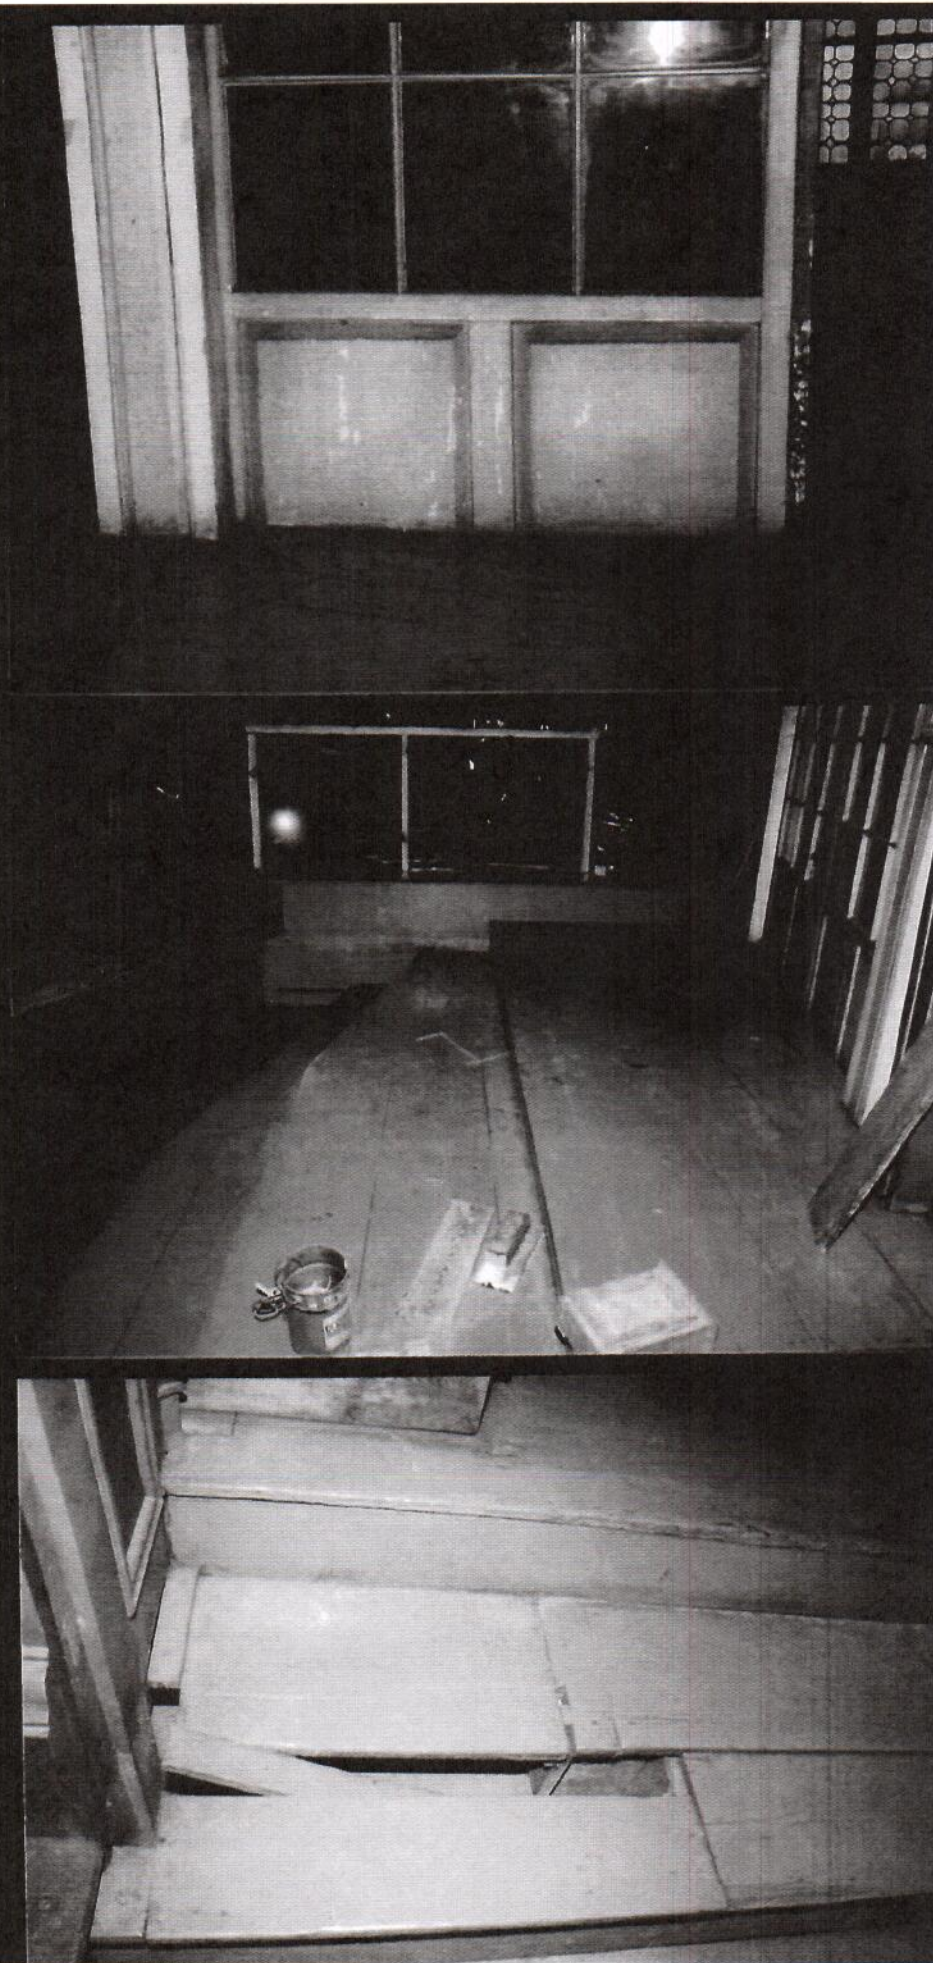
Fot. 26,27,28

Świdnica, Kościół Pokoju.  
 Duże organy wraz z barokowym prospektem i przylegającymi do niego elementami; XVII-XVIII w.  
*Drzwi przedsionków i podłoga i p. prospektu.*  
 Stan – lipiec 2013.

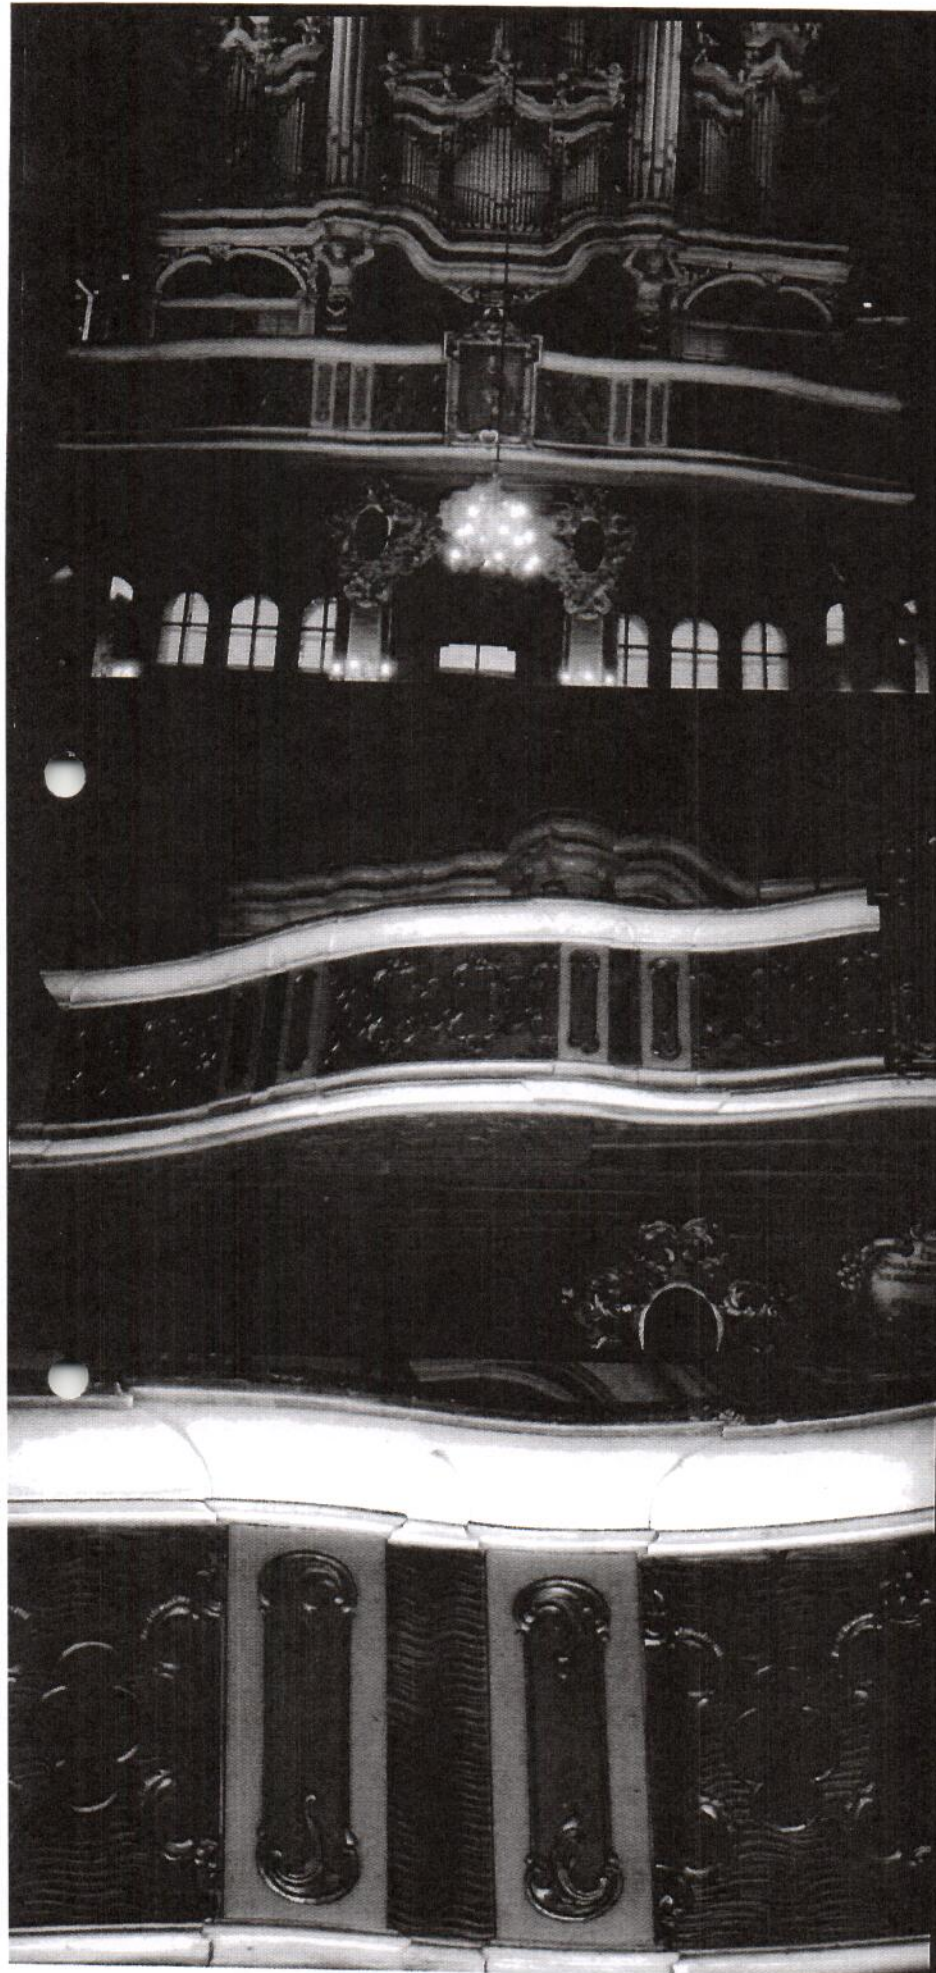
Fot. 29,30,31

Duże organy wraz z barokowym prospektem i przylegającymi do niego elementami; XVII-XVIII w.  
*Ściana frontowa balustrady prospektu.*  
Stan – lipiec 2013.
