### **Program prac konserwatorskich**

Świdnica, Kościół Pokoju:  
konserwacja dużych organów wraz z barokowym prospektem  
i przylegającymi do niego elementami

Wrocław-Rogoź, 05. 08. 2013

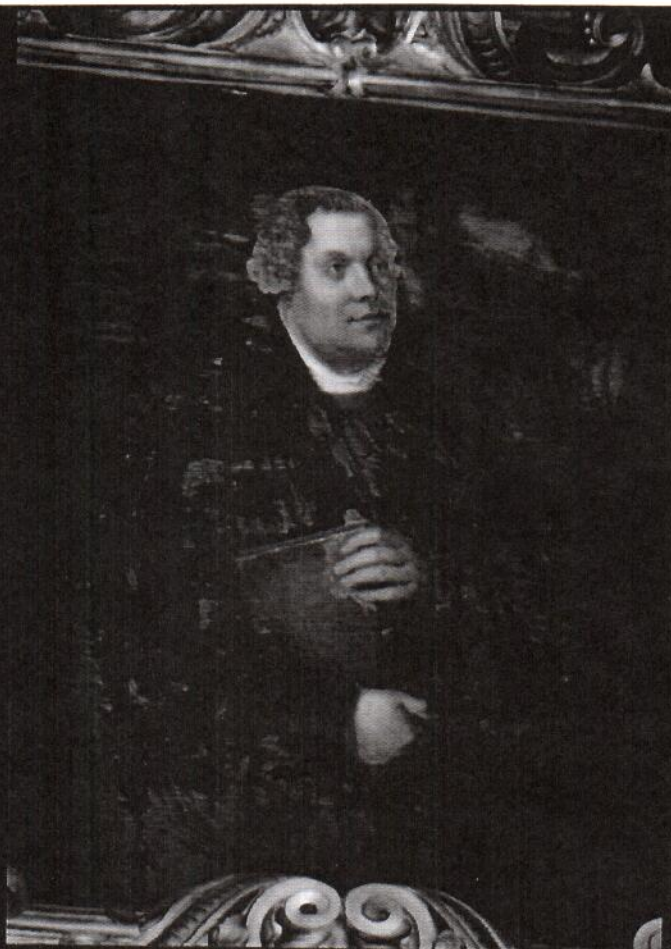
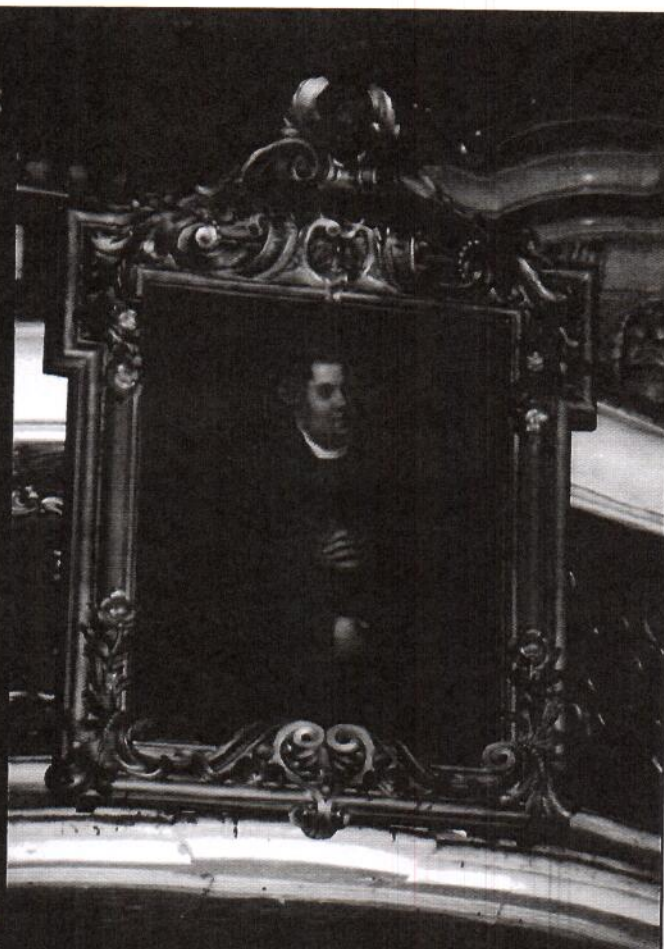
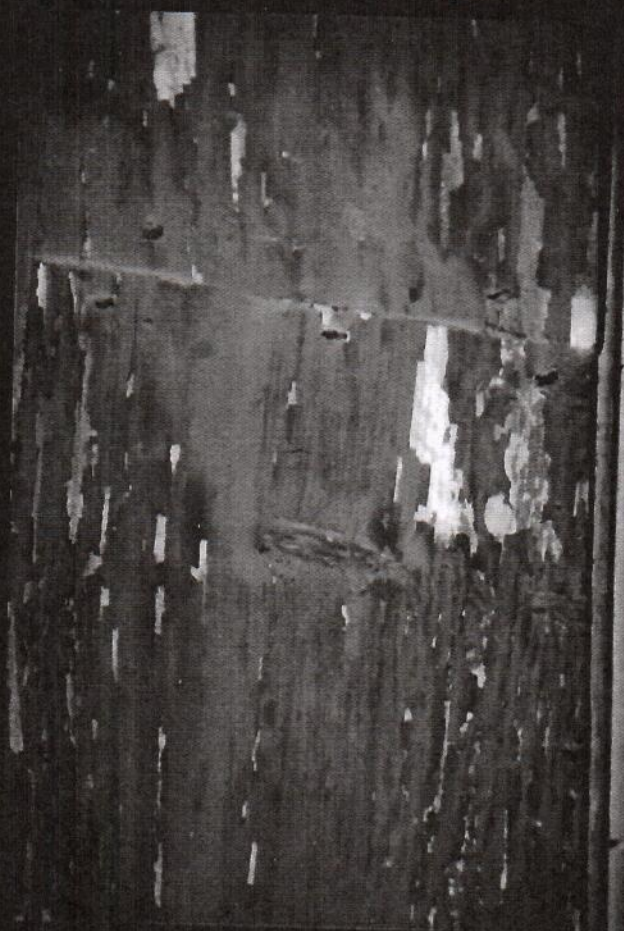
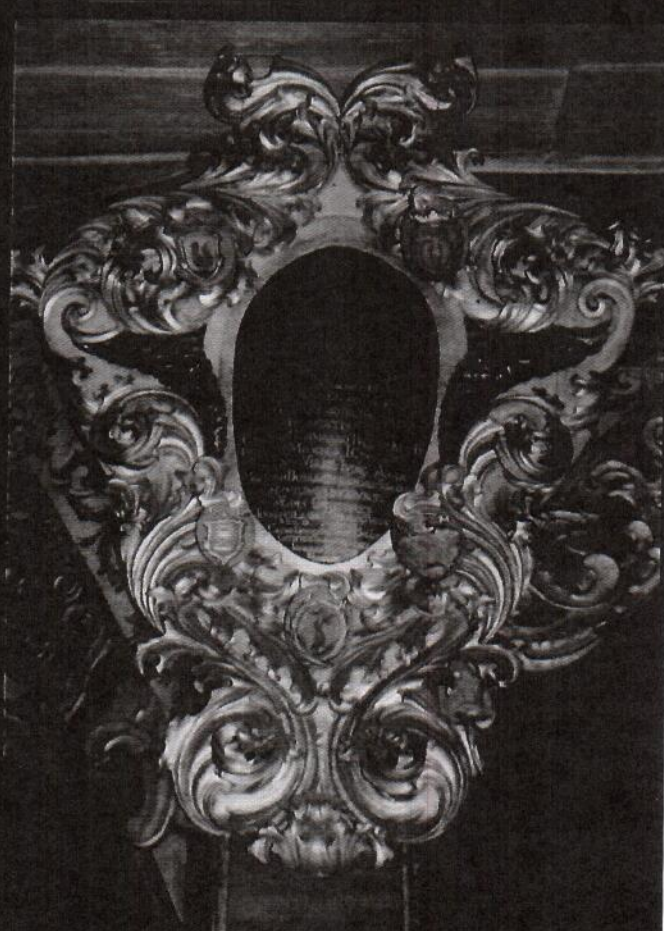
Fot. 32,33,34,35

Świdnica, Kościół Pokoju.  
Duże organy wraz z barokowym prospektem i przylegającymi do niego elementami; XVII-XVIII w.  
Ściana frontowa balustrady prospektu z portretem M. Lutra oraz podniebie i kartusz herbowy.  
Stan – lipiec 2013.

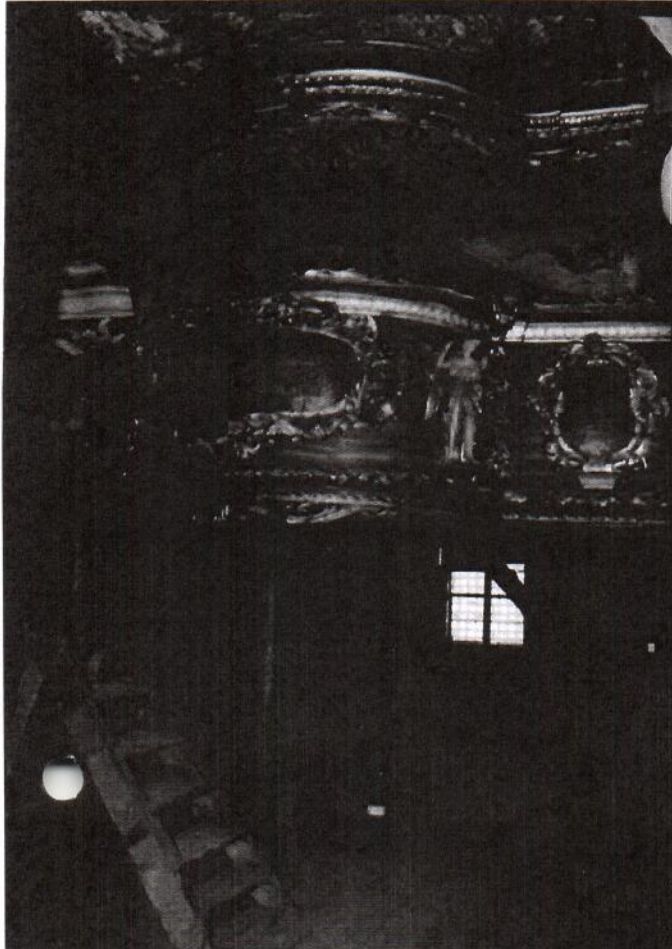
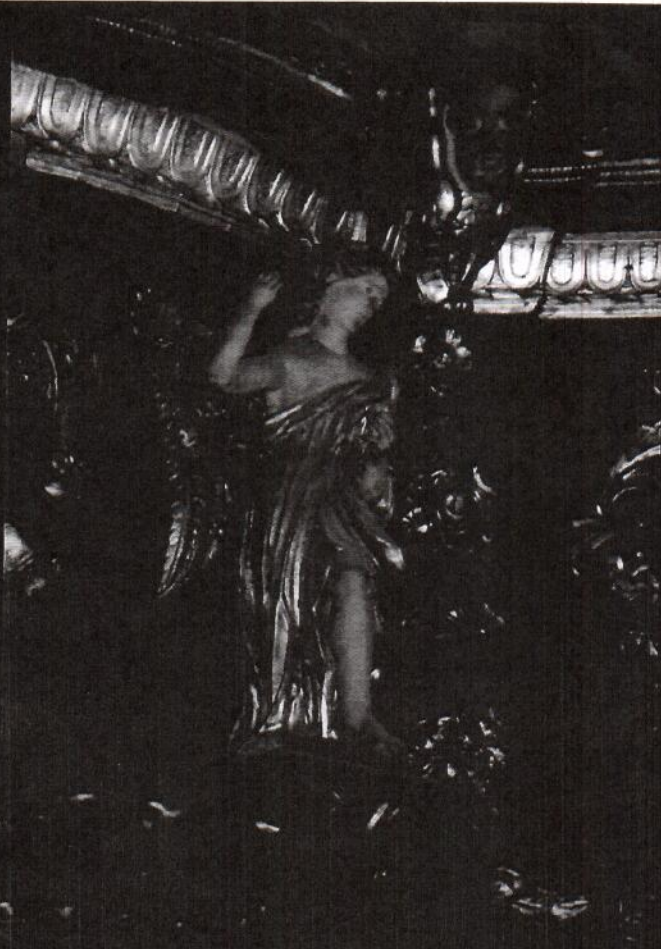
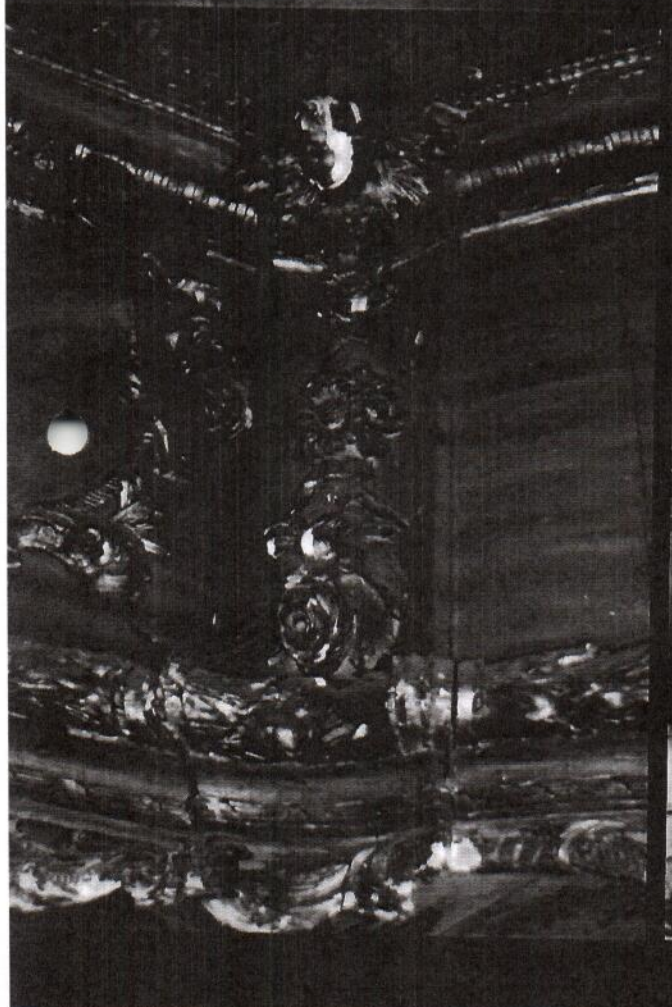
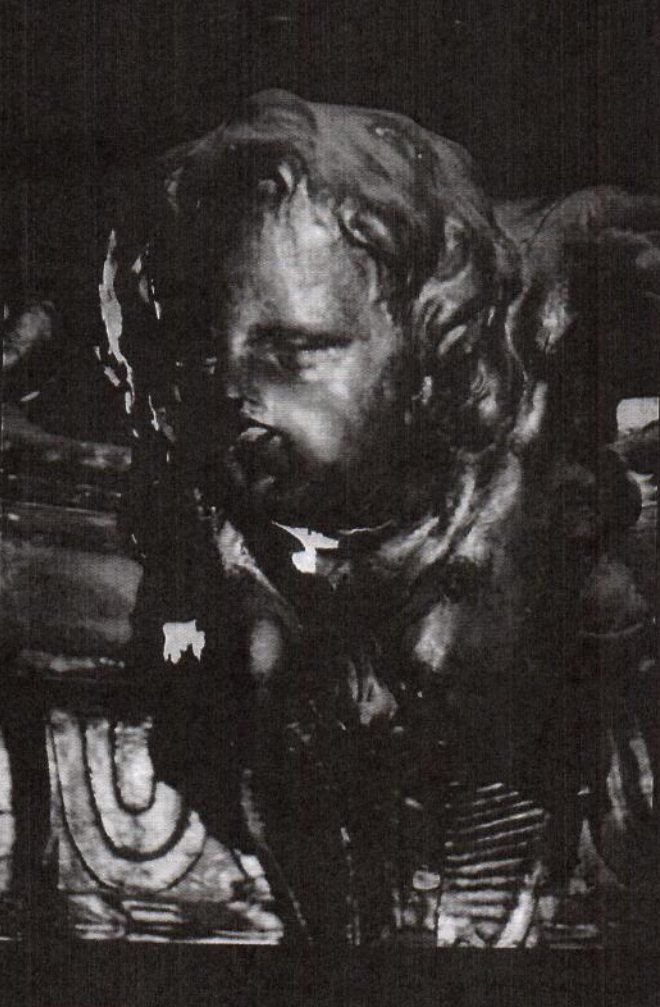
Fot. 36,37,38,39

Duże organy wraz z barokowym prospektem i przylegającymi do niego elementami; XVII-XVIII w.  
*Boczne empory, przylegające do prospektu; stan zachowania detalu.*  
 Stan – lipiec 2013.

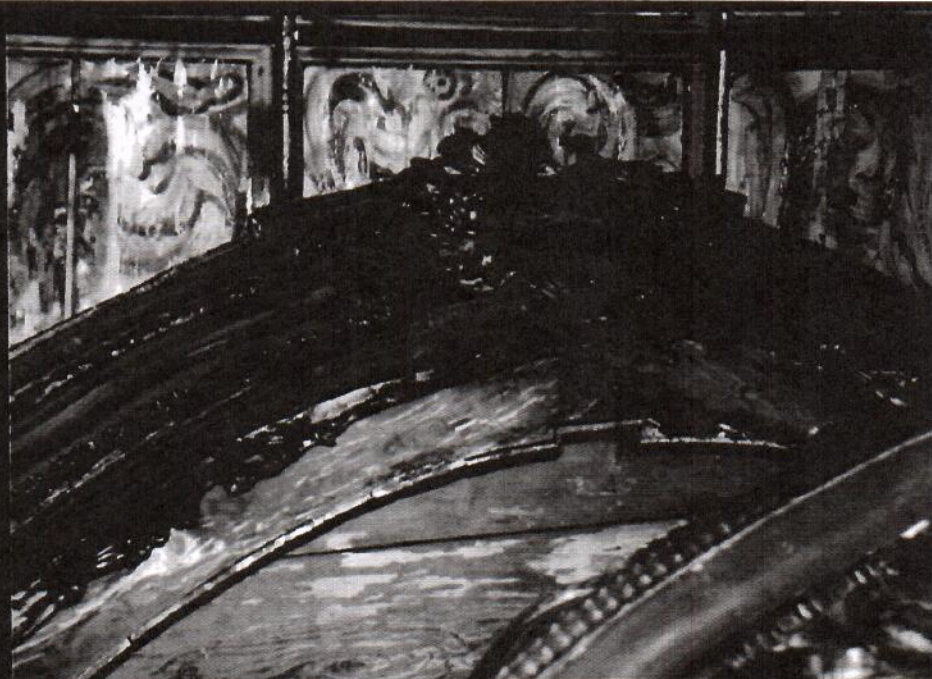
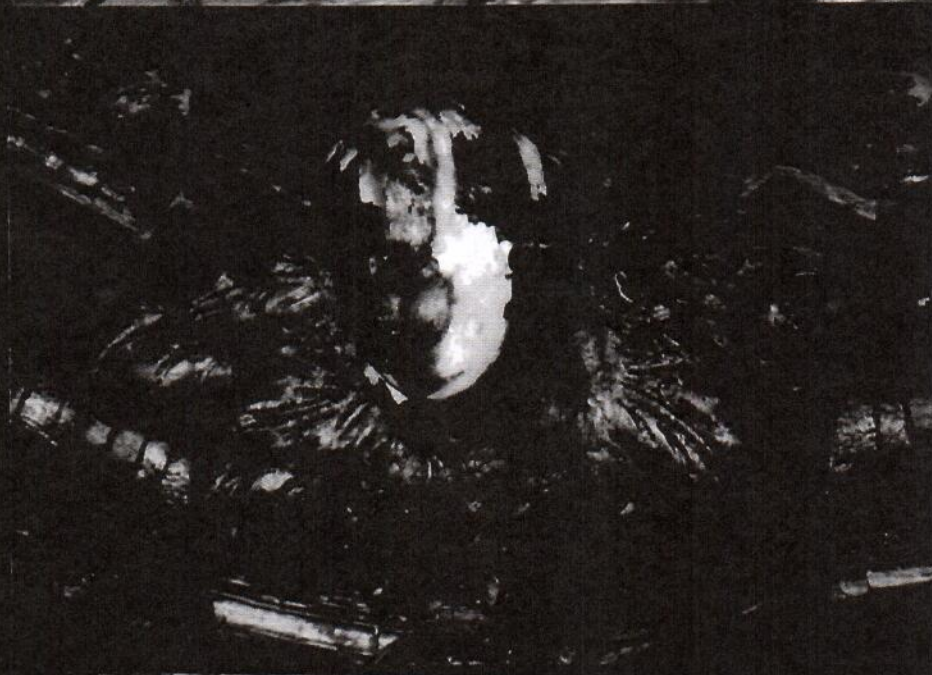
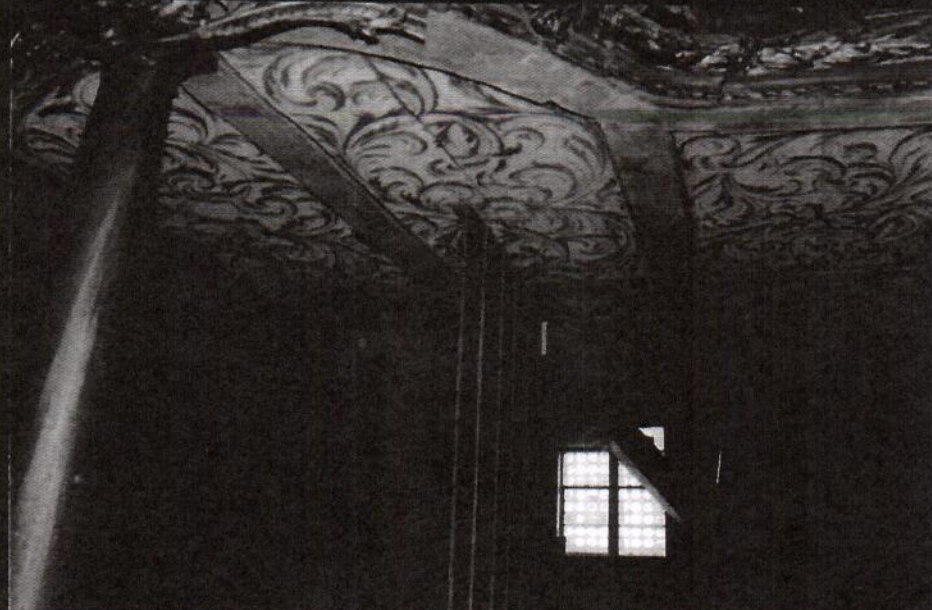
Fot. 40,41,42

Świdnica, Kościół Pokoju.  
Duże organy wraz z barokowym prospektem i przylegającymi do niego elementami; XVII-XVIII w.  
*Boczne empory wraz z polichromowanymi stropami; stan zachowania detalu.*  
Stan – lipiec 2013.

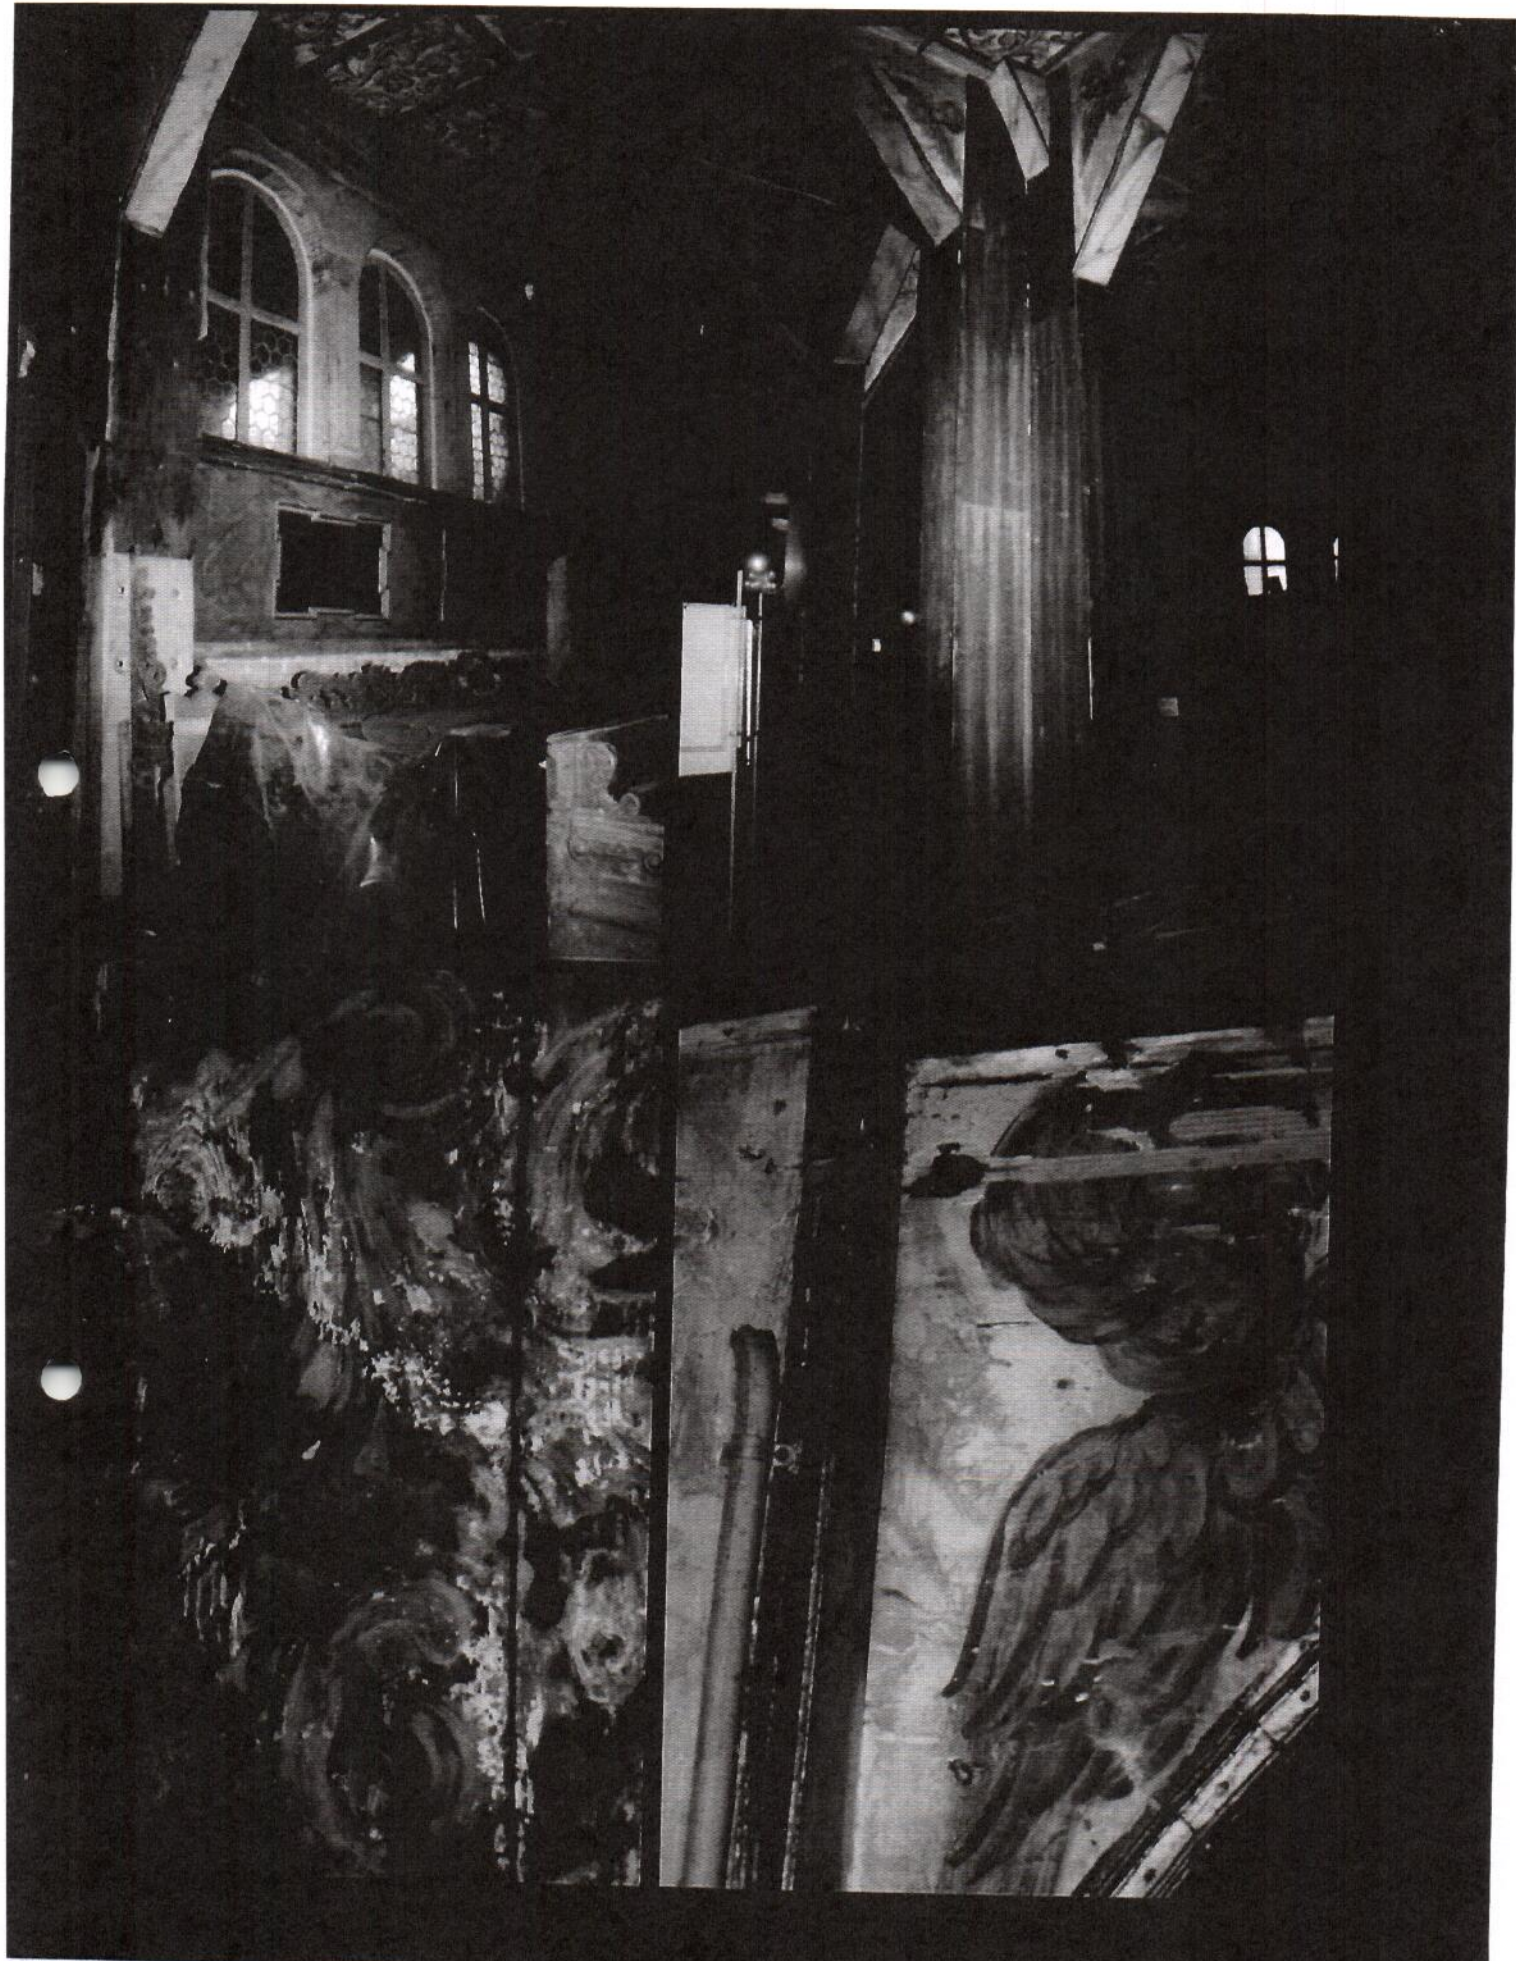
Fot. 43,44,45,46

Świdnica, Kościół Pokoju.  
Duże organy wraz z barokowym prospektem i przylegającymi do niego elementami; XVII-XVIII w.  
Parter ściany zachodniej; tylna ściana, słupy podtrzymujące prospekt oraz polichromowane stropy.  
Stan – lipiec 2013.

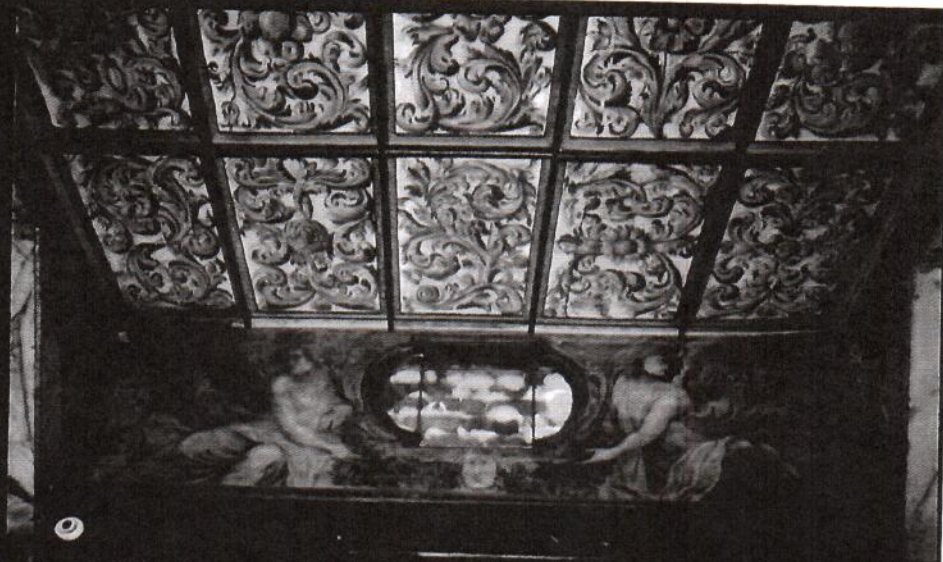
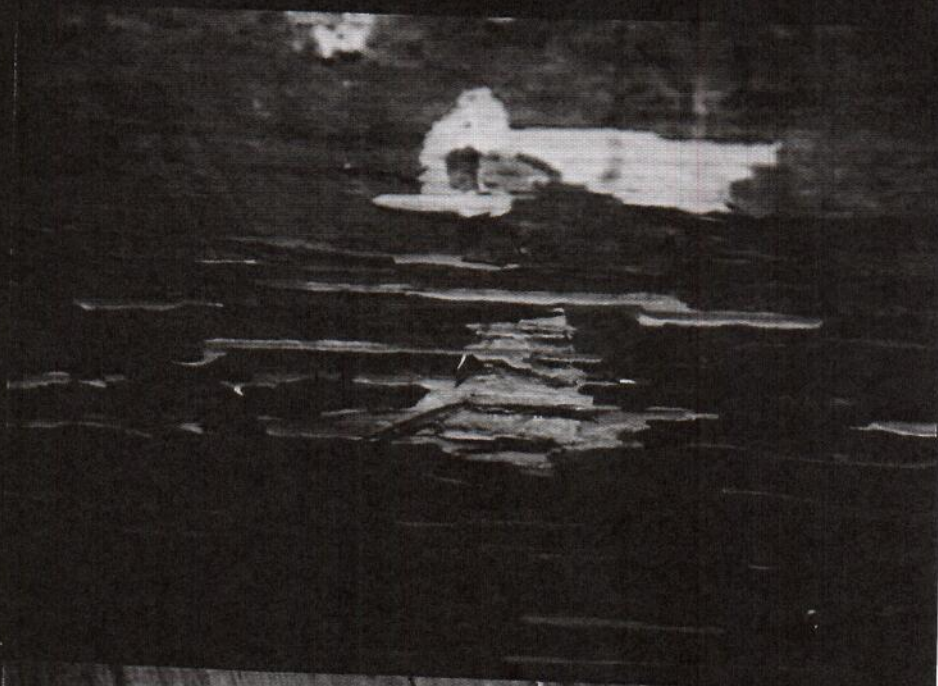
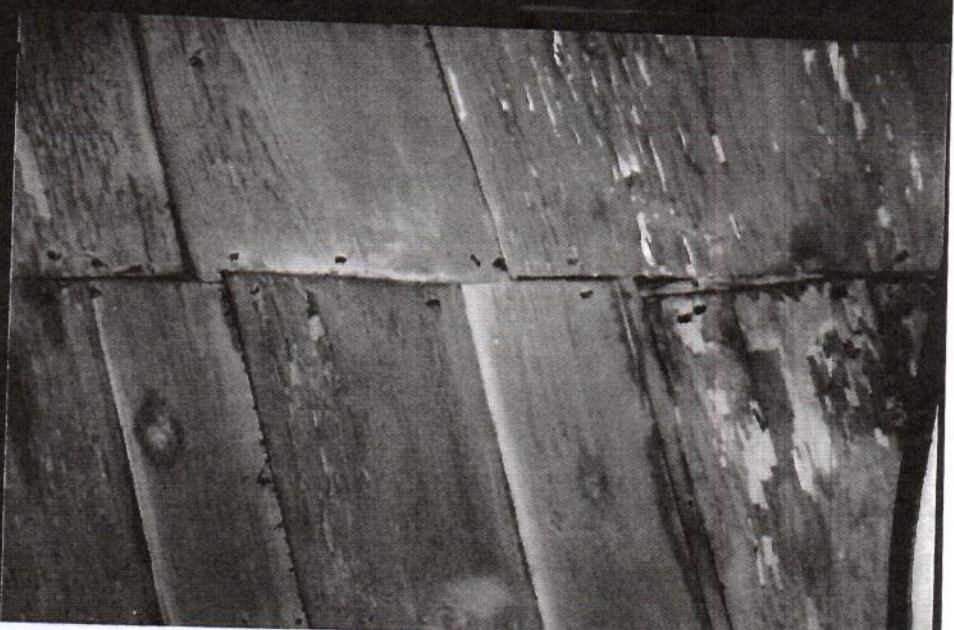
Fot. 47,48,49

Świdnica, Kościół Pokoju.  
Duże organy wraz z barokowym prospektem i przylegającymi do niego elementami; XVII-XVIII w.  
*Parter ściany zachodniej; polichromowane stropy, detal stanu zachowania.*  
Stan – lipiec 2013.

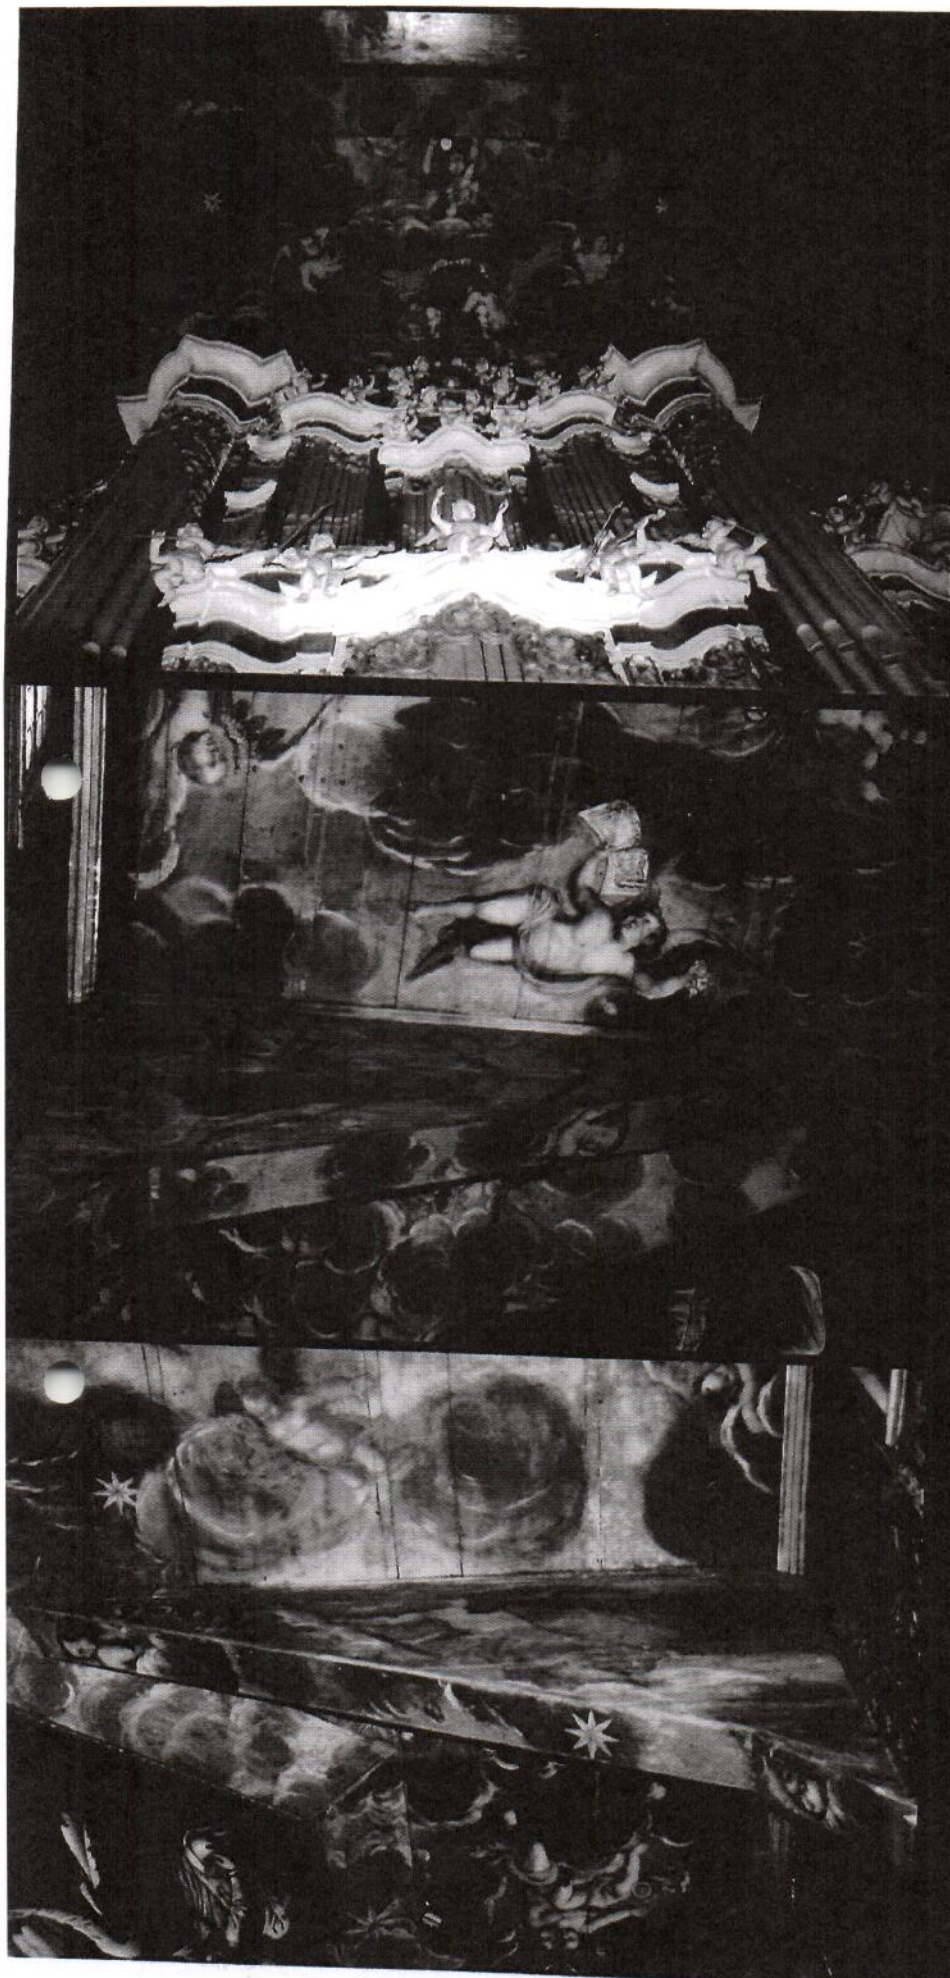
Fot. 50,51,52

Duże organy wraz z barokowym prospektem i przylegającymi do niego elementami; XVII-XVIII w.  
*Malowidła na stropie nad organami, część przylegająca do prospektu.*  
 Stan – lipiec 2013.

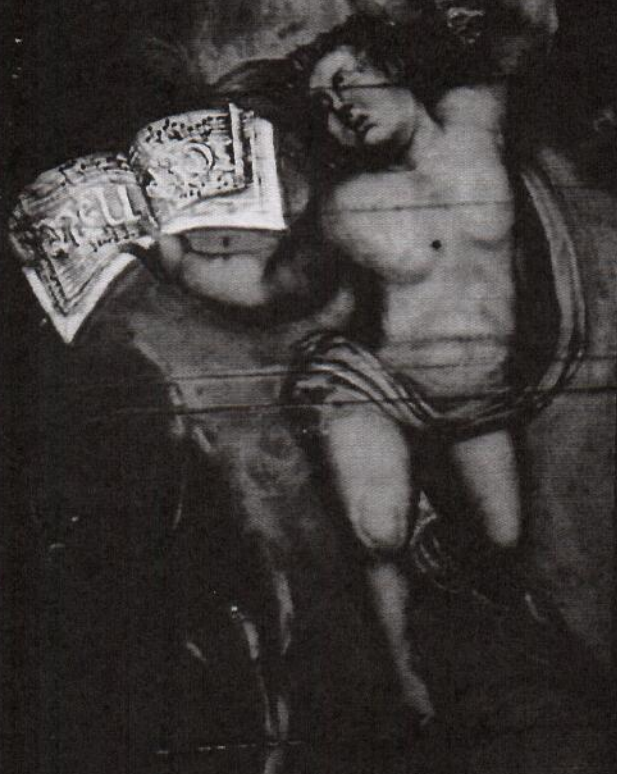
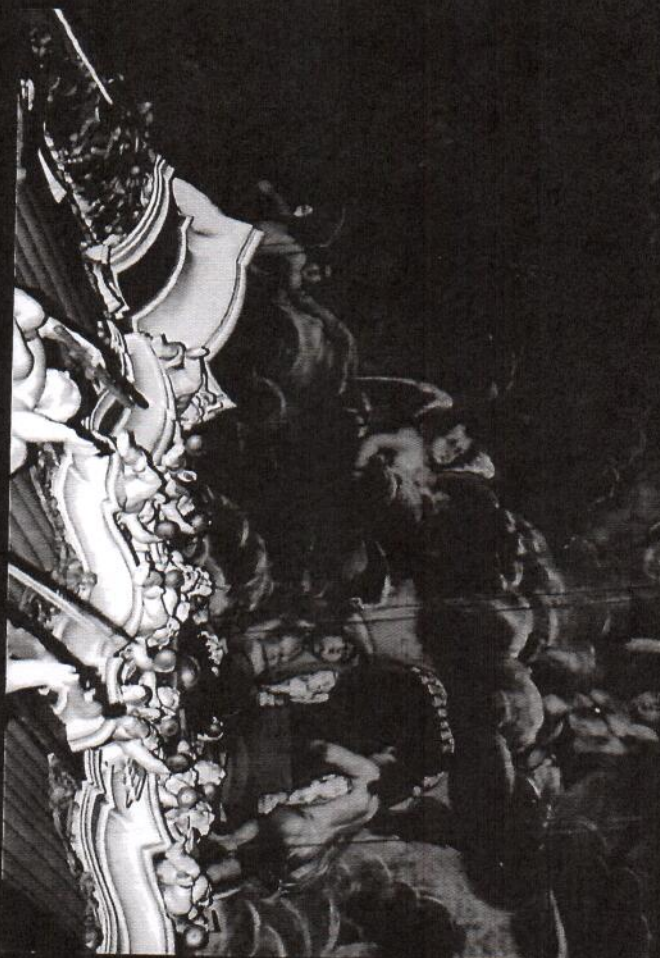
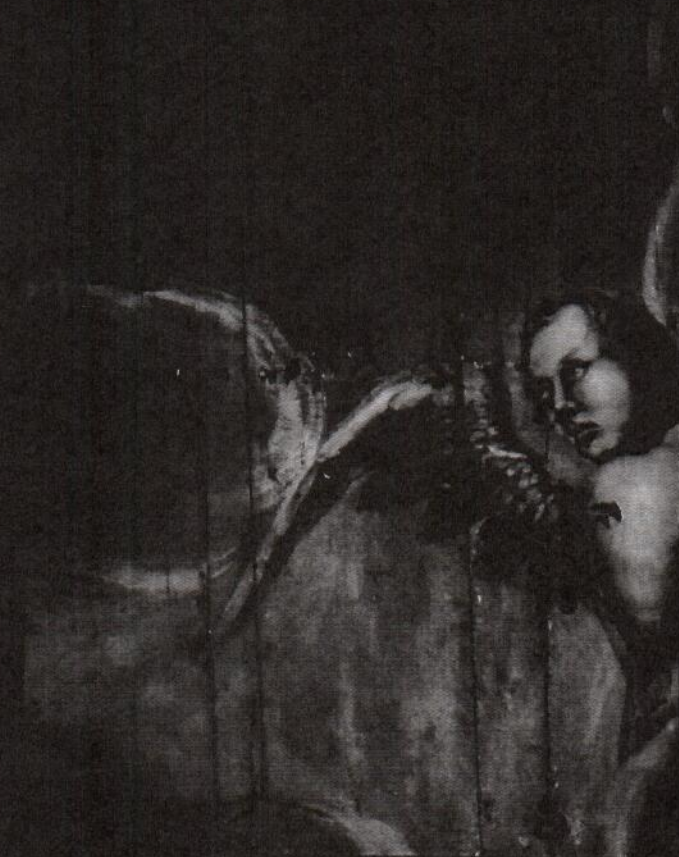
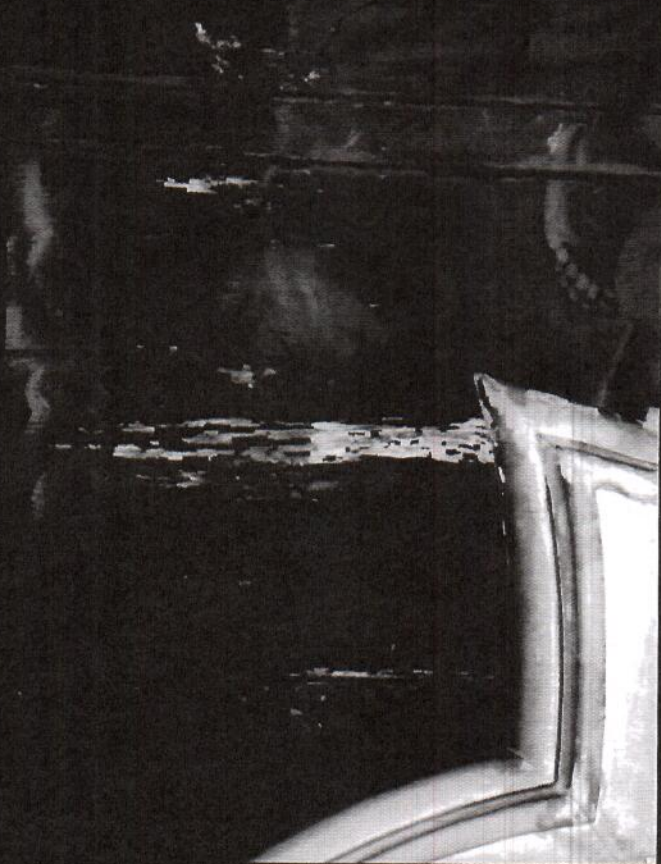
Fot. 53,54,55,56

Świdnica, Kościół Pokoju.  
Duże organy wraz z barokowym prospektem i przylegającymi do niego elementami; XVII-XVIII w.  
*Malowidła na stropie nad organami, część przylegająca do prospektu; detale stanu zachowania..*  
Stan – lipiec 2013.

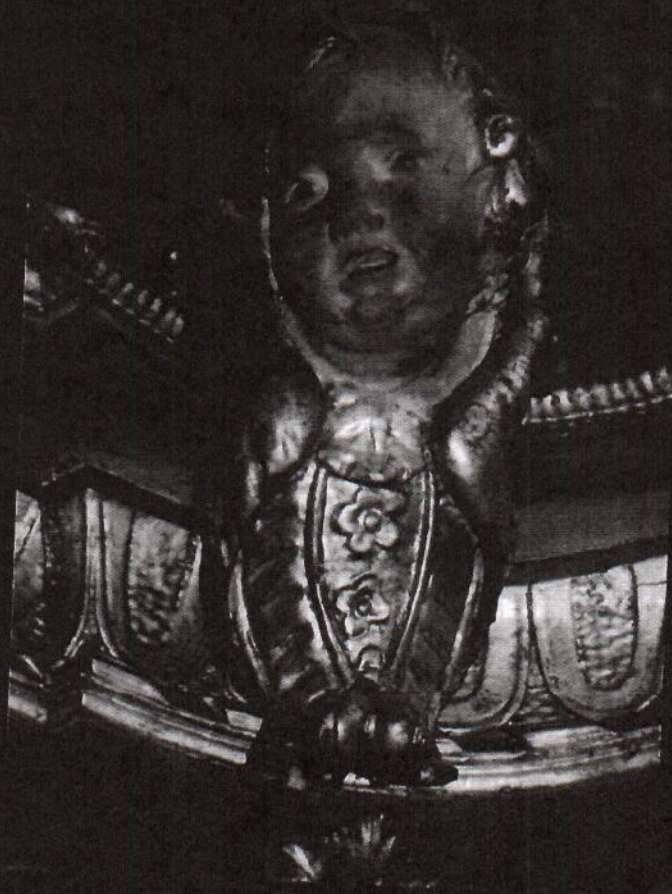
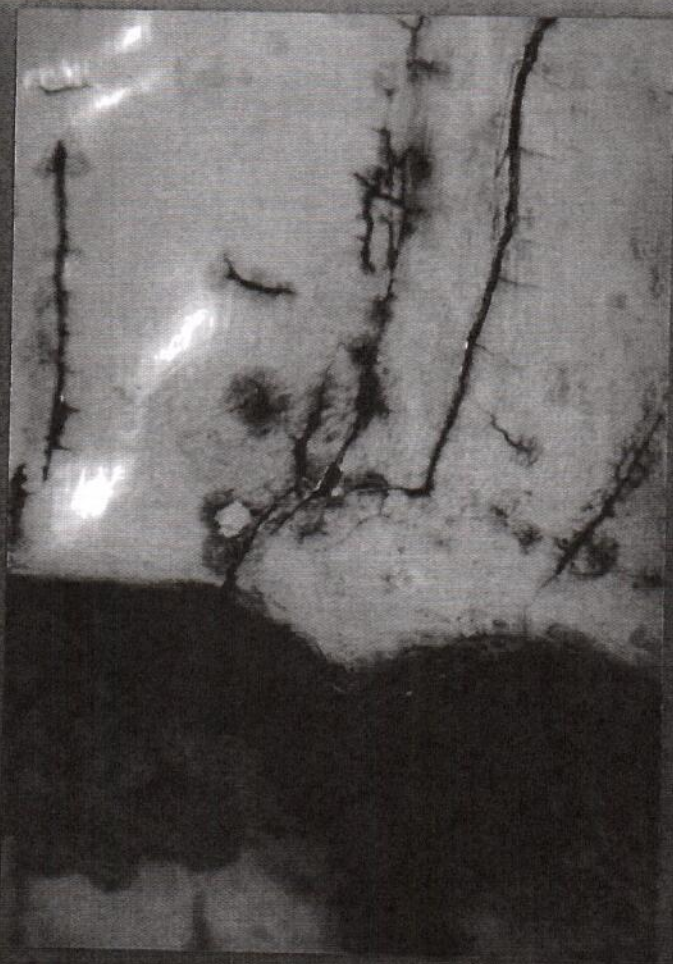
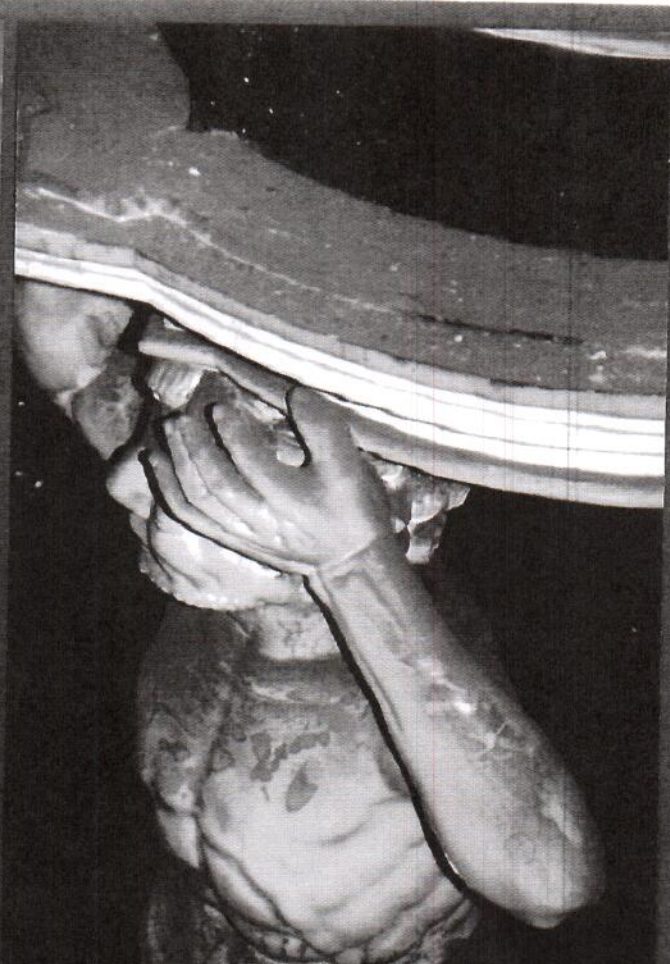
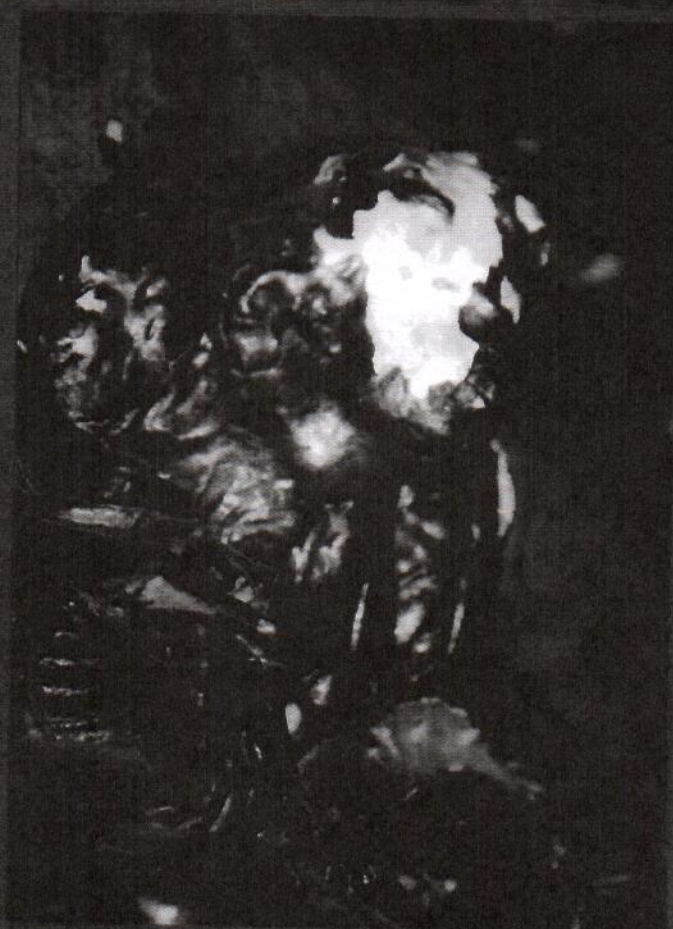
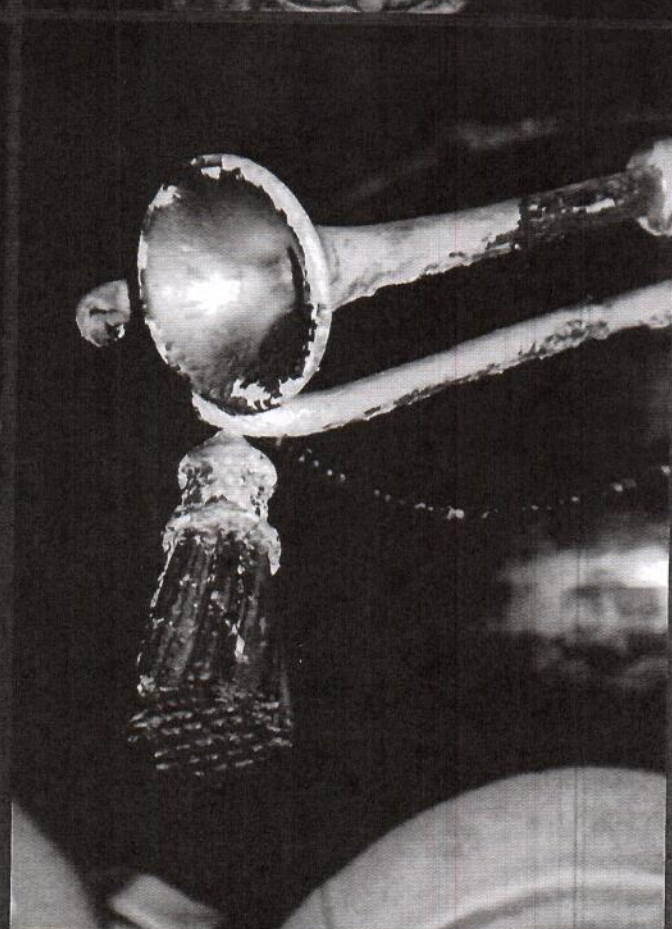
Il. 1,2,3,4

Duże organy wraz z barokowym prospektem i przylegającymi do niego elementami; XVII-XVIII w.  
*Detale stanu zachowania.*  
 Stan – lipiec 2013.

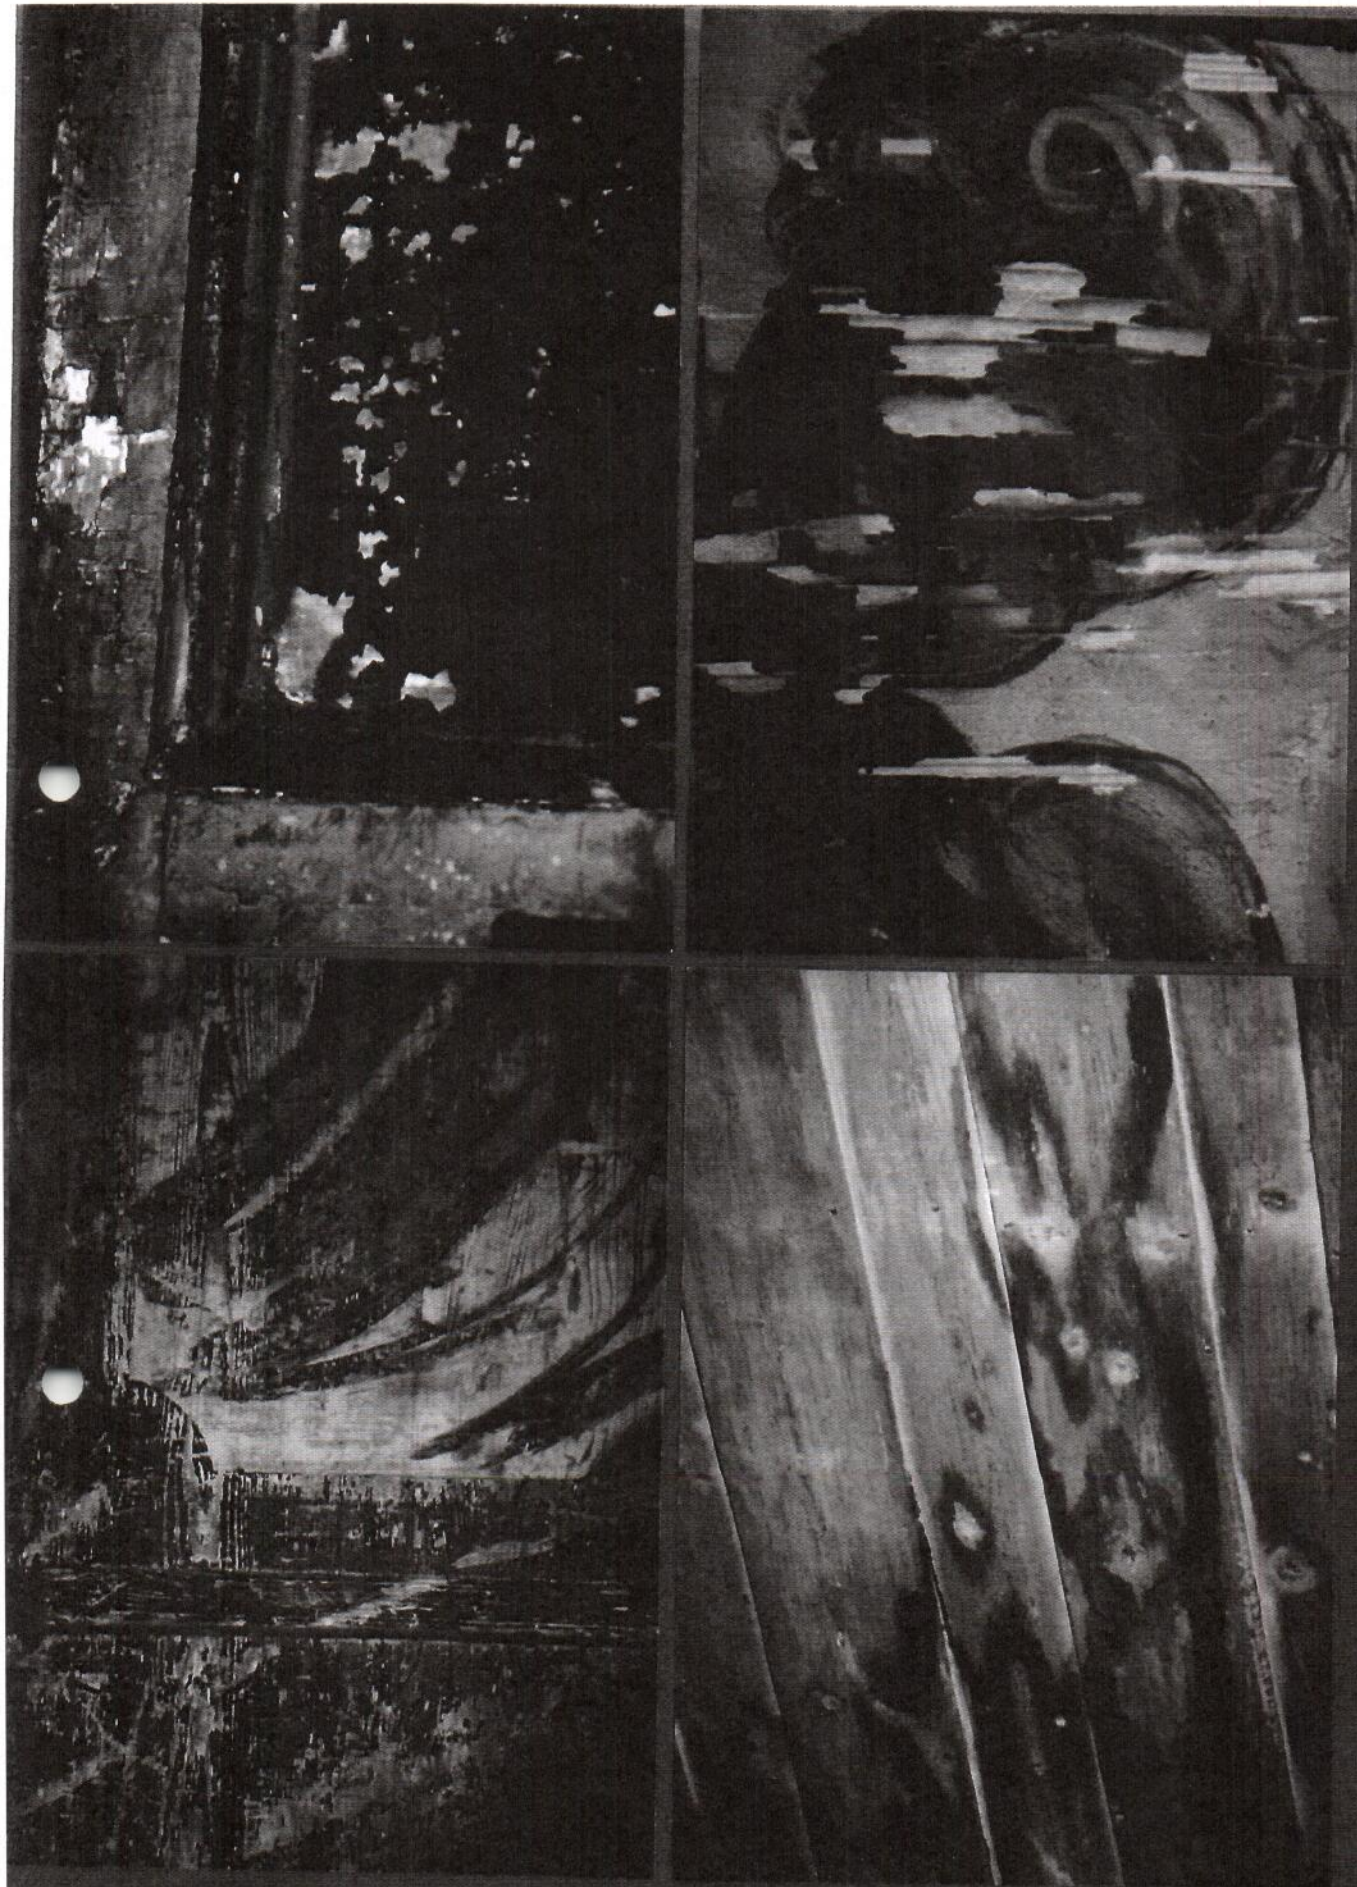
Il. 5,6,7,8

Duże organy wraz z barokowym prospektem i przylegającymi do niego elementami; XVII-XVIII w.  
*Detale stanu zachowania.*  
 Stan – lipiec 2013.
