BADANIA STRATYGRAFICZNE
TOM 3K

OBIEKT: **ZABYTKOWY CMENTARZ PRZY KOŚCIELE POKOJU P.W. ŚWIĘTEJ TRÓJCY**

TEMAT: **REWALORYZACJA ZABYTKOWEGO CMENTARZA**
BADANIA STRATYGRAFICZNE KAPLIC

Wrocław, listopad 2007 r.

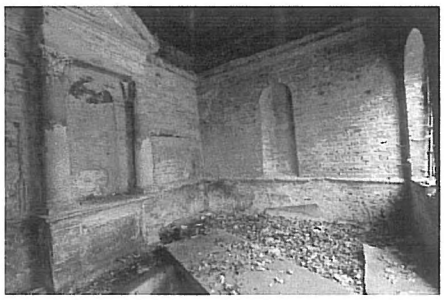
Kaplica III – elewacja frontowa

Murowana, licowana od zewnątrz klinkierem. Wnętrze tynkowane, detal sztukatorski gipsowy. Naprzeciw wejścia pomnik nagrobny z detalem sztukatorskim, wykonanym w zaprawie. Tynki w stanie bardzo złym, zachowane szczątkowo tylko na fragmentach, głównie w części cokołowej.

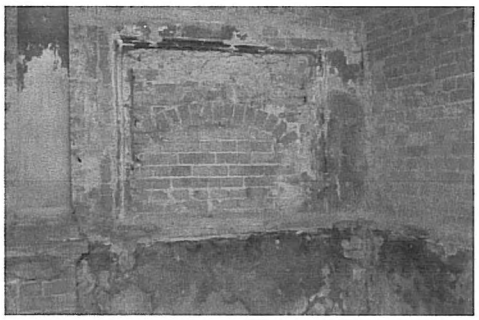
Tynki wewnętrzny – piaskowo–wapienny. Resztki zachowanych tynków pozwalają określić kolor wymalowania wnętrza. Wykwity solne, złuszczenia, pęcherze, zabrudzenia utrudniają jednoznaczne określenie odcieni barw i rodzaju farb. Ślady polichromii zachowały się na pomniku nagrobnym – „Program prac konserwatorskich". Kolumny pomnika – w kolorze starego złota, elementy sztukatorskie w kolorze zbliżonym jak kolumny, lecz z połyskiem. Wnętrze malowane było trudnym do określenia rodzajem farb. Były to prawdopodobnie farby wapienne z dodatkiem pokostu lnianego. Miejscami, nawierzchniowo – tympanon, profilowane belkowanie gzymsu - farby współczesne, emulsja? lub emulsja zmieszana z farbą wapienną, kredową. Jako pierwsze warstwy na wyprawie można określić trzy kolory. Część cokołowa, profilowana rama lustra w części cokołowej pomnika oraz wnętrza wnęk ściennych nad cokołem – popiel, w odcieniu zabarwiania zaprawy sadzą. Profilowane ramy luster nad cokołem, profil wieńczący cokół, tło pomnika oraz tympanon i gzyms obiegający górę pomieszczenia – warstwa pierwotna w kolorze prawie bieli, przełamanej jasnym ugrem. Tło ścian, wypełnienie luster nad cokołem (zachowane bardzo nikłe w tym miejscu ślady tynku) – malowanie w odcieniu ugrowym.

Kaplica III – cokół wnętrza kaplicy

Tynki we wszystkich obiektach charakteryzują się stosunkowo małą różnorodnością materiałową oraz stanem technicznym. Wszystkie kwalifikują się do pełnej wymiany. W trakcie prac remontowych powinno się zachować jednorodność kolorystyczną kaplic I, II i IV, różnicując ewentualnie (kaplica I i II) odcień ścian wnętrza od koloru elewacji. We wnętrzu kaplicy III można, na podstawie zachowanych resztek tynku, odtworzyć pierwotną kolorystykę.
