## **DOKUMENTACJA KONSERWATORSKA TOM 1K**

**ZABYTKOWY CMENTARZ PRZY  
KOŚCIELE POKOJU P.W. ŚWIĘTEJ TRÓJCY**

**58-100 ŚWIDNICA, Plac POKOJU 6  
działka nr 20,21,22,23,26,51, obręb 0004, ŚRÓDMIEŚCIE (AM-7)**

**PROGRAM PRAC KONSERWATORSKICH KAMIENIARKI  
(ZESPÓŁ DETALU ARCHITEKTONICZNEGO)**

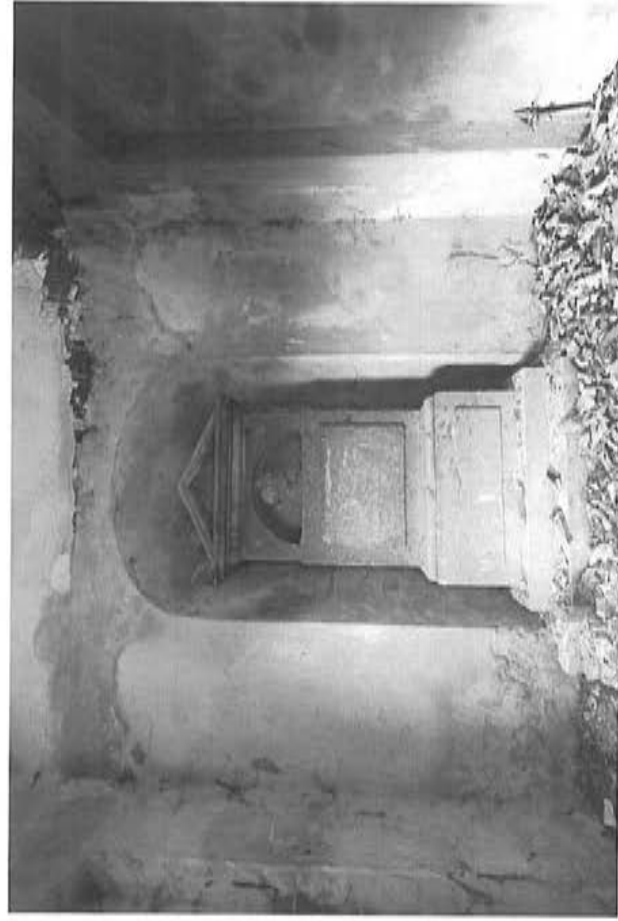
Fot.12. Kaplica I, C.Dorf i E.G.Laube, wnętrze, pomnik nagrobny.

Wnętrze tynkowane, na rzucie kwadratu, pod tynkiem zachowane ślady warstwy lub warstw malarskich. W centralnej części ściany głównej marmurowy pomnik nagrobny ze śladami polichromii, w stanie zadowalającym; drobne ubytki mechaniczne detali ozdobnych. We wnętrzu znajdują się także dwa kute, metalowe krzyże z zachowanymi częściowo piaskowcowymi bazami.
